cuadernos de arquitectura mesoamericana

número 10 • mayo 1987

ARQUITECTURA MAYA 4

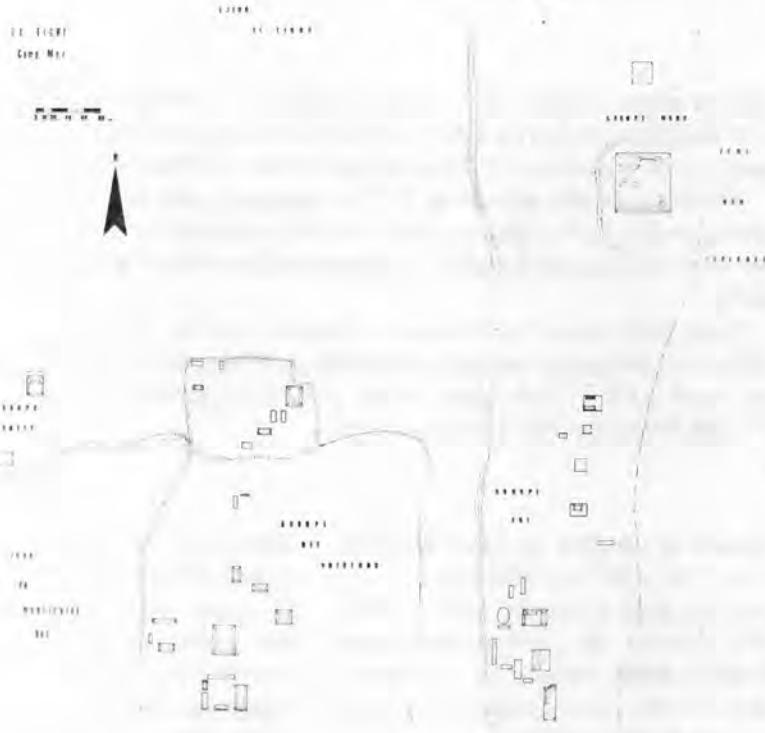
2-a. Mapa del sitio. Área norte; b. Área central. Dibujo Sophia Pincemin. 3. detalle plataforma 3. 4. Detalle plataforma 4. 5. Mapa del sitio (II). pág. 9.

La zona arqueológica de El Tigre (fig. 2 y 5) cubre una superficie de 300 ha. más o menos, y consta de varios grupos de montículos de diferentes tamaños dispuestos en plazas y conjuntos, y separados por pequeñas

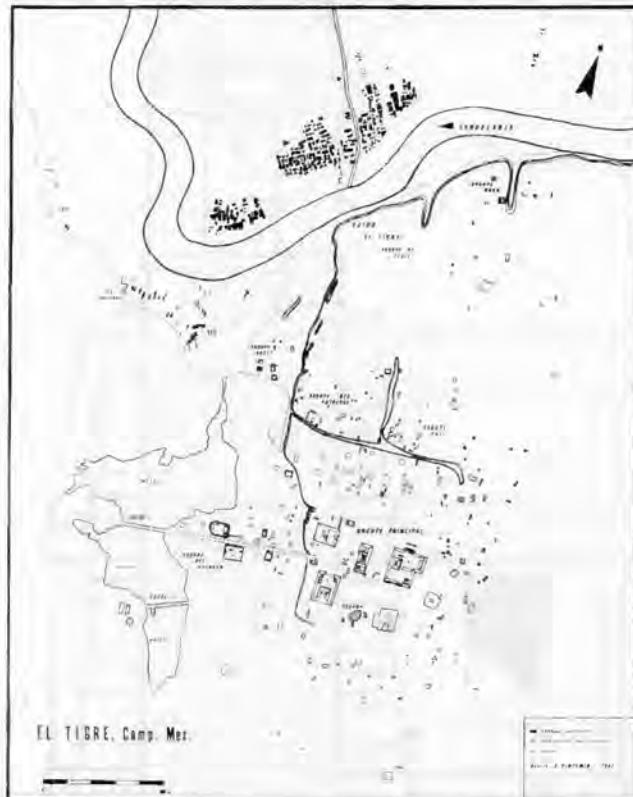
5. Plano del sitio de El Tigre, Camp. Méjico. Dibujo Sophia Pincemin.

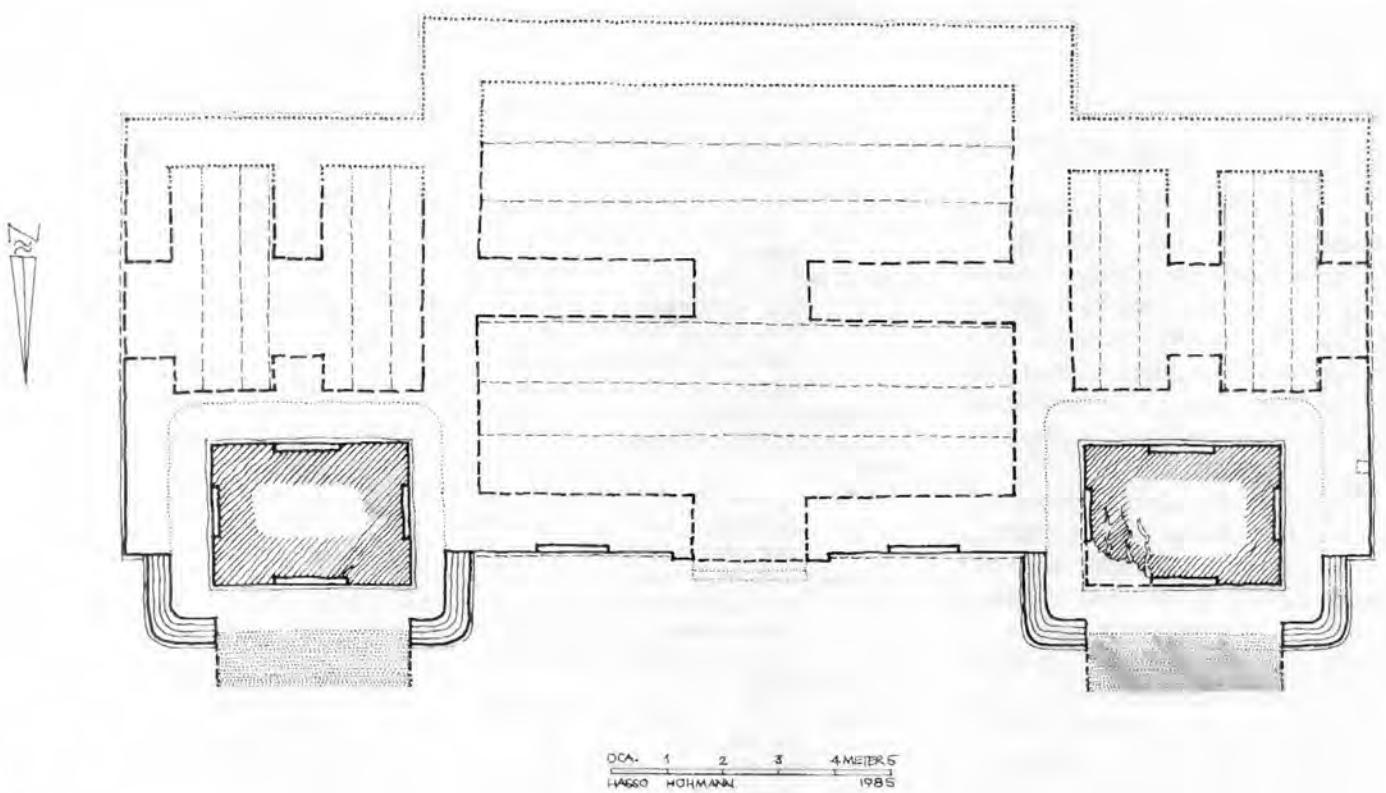
1. Río Bec N. Ground floor plan. 2. Main (north) elevation. 3. West elevation (detail). 4. West tower. Rear (south) elevation. Drawings Hasso Hohmann.

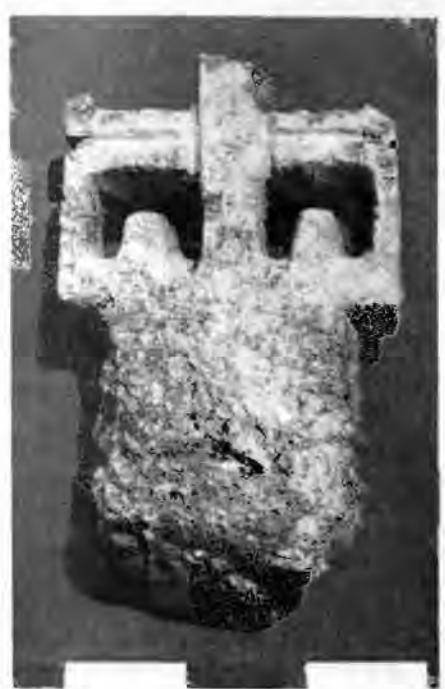
1. Xcochakax. "Almena" procedente del templo E3-9. 2. Estructura C4-7, cuarto 7. Losa-tapa con el motivo "Pop". 3. Croquis de localización de los sitios arqueológicos situados alrededor de Xculoc. 4. Parte del plano del grupo central: cuadros E4 (abajo) y E3 (arriba). Cada cuadro mide 100 x 100 m.

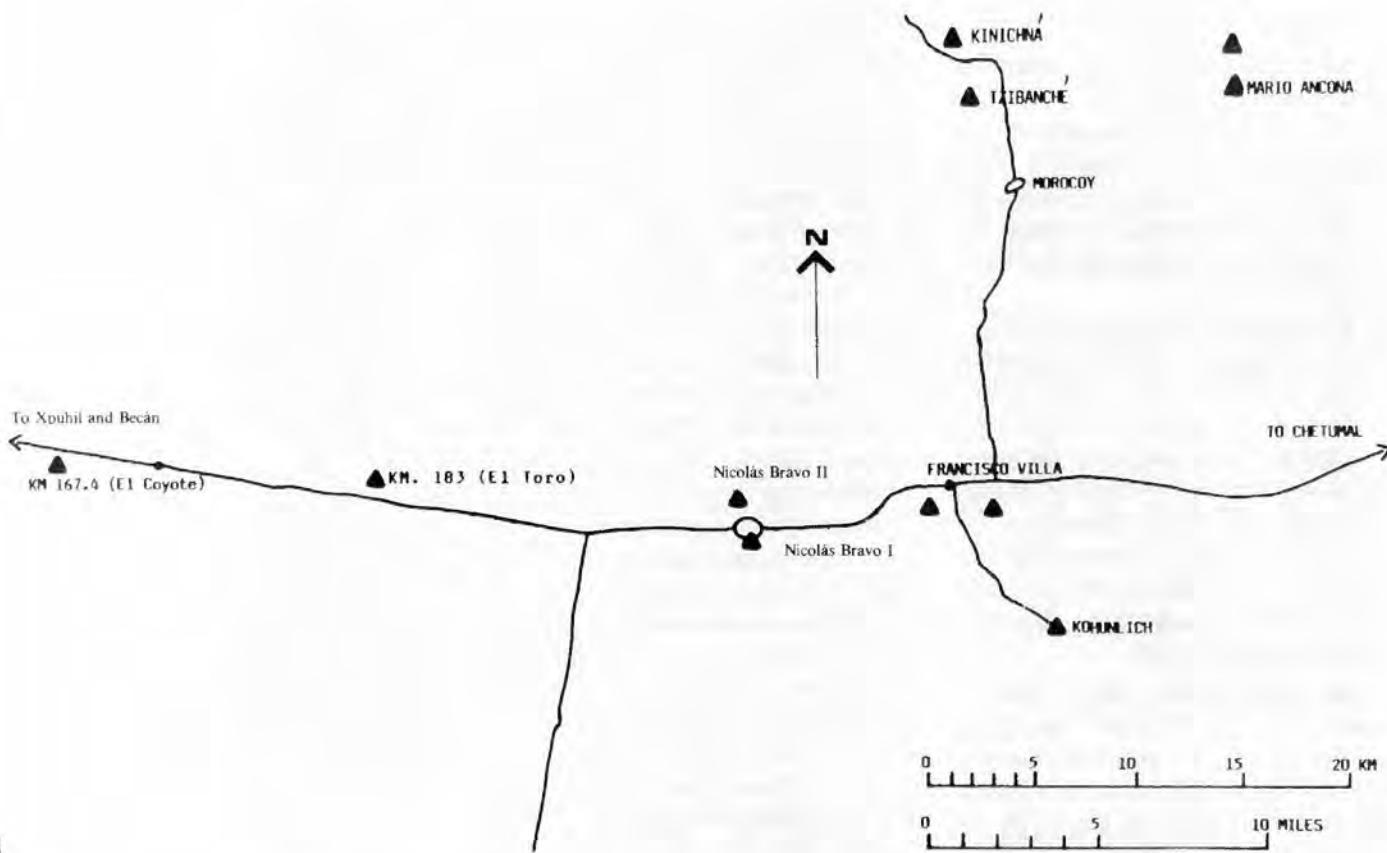
1. Map showing location of Kohunlich. 2. Kohunlich. Sketch map. **Right:** Detail of rounded corner at structure VII. Photo Juan Antonio Siller.

Kohunlich appears to be a very large and important site which covers several square kilometers. The central portion of the site, shown on my sketch map, includes an area about 0.60 kilometers from east to west and 0.30 kilometers from north to south. There are additional structures beyond the area mapped, however, primarily to the east and south, and there must be others to the west and north which I did not see. It should also be noted that many of the structures in the central portion of the site are oversized, compared with typical structures elsewhere, which attests to the importance of the site, as does the large ballcourt. On the basis of its overall size, and total mass of the major structures, I would rank Kohunlich as a major site, roughly equal in size and importance to sites such as Becán, Palenque and Kabáh.

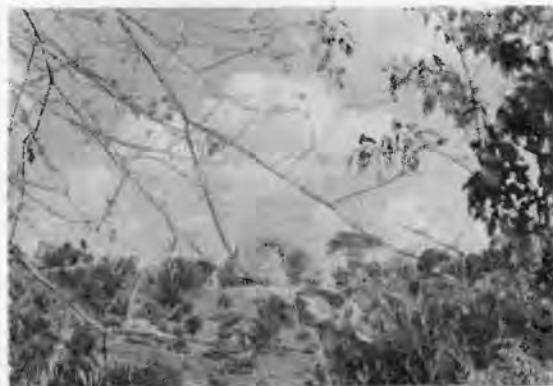
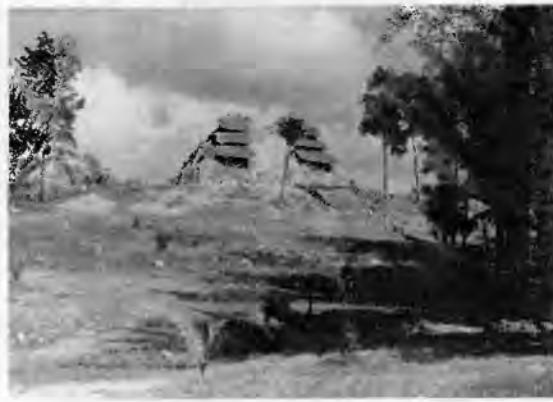
3. Structure I. View from Acropolis. 4. View from Paved Plaza. 5. Plan.

Pyramid-temples, Structure I includes two major construction phases and the Pyramid of the Masks (Structure I-Sub) which represents the first phase, was completely encased within a larger stepped pyramid of a different design during the second phase. The outer pyramid had suffered badly from both natural and human causes over the twelve hundred years, or more, since the site was abandoned and most of it has been removed in order to expose the original pyramid with its great stucco masks. The excellent state of preservation of the masks on the west side of the original pyramid is due to their encasement by the later structure.

In its original form, Structure I-Sub consisted of a stepped pyramid with four levels which supported a five room temple-type building on the upper level. A broad stairway on the west side connected the upper temple to the terrace or plaza below (fig. 5).

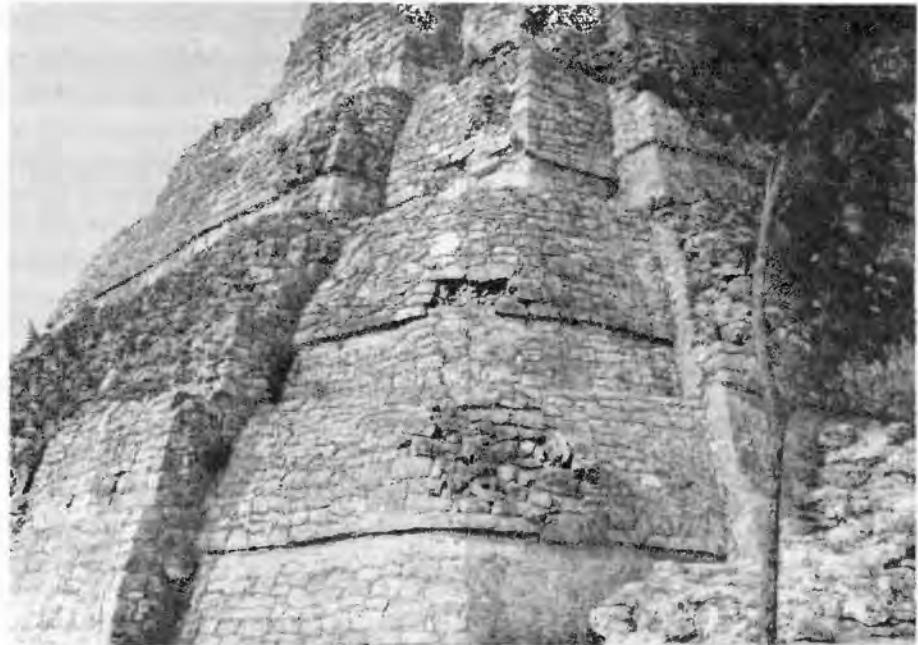
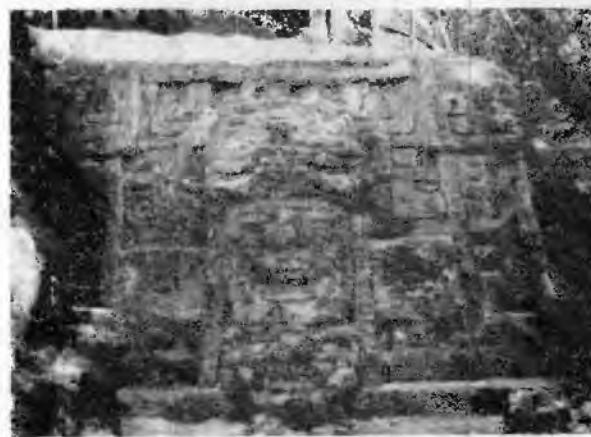
The stepped pyramid, which features inset, rounded corners and overhanging, apron-type moldings (figs. 6 & 7), in addition to the large stucco masks on both sides of the stairway, is reminiscent of Structure E-VII-Sub at Uaxactún, Structure K-5 at Piedras Negras, and Structure 50-2B at Tikal, but its antecedents may actually lie closer at hand at sites such as Cerros or Lamanai, both of which also feature stepped pyramids with stucco masks (fig. 8). The masks, which have been described in some detail by Segovia (1969), will not be reviewed here since their design, execution, and symbolic significance forms a separate study (fig. 9).

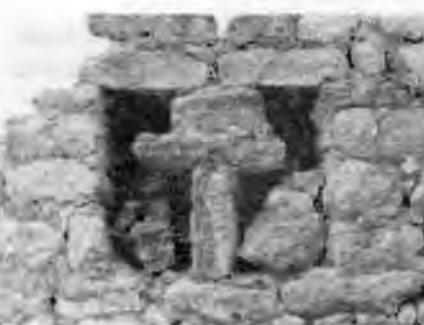
11

The temple building on the upper level, now much destroyed, has three doorways on the west side opening into a long, narrow room while there is a single doorway to an even narrower room on the east side. All of the rooms were covered with corbeled vaults employing very roughly dressed slabs but only two courses of vault stones are still in place. Room 3 includes a niche in the south wall with a curious cross-shaped form in the center (fig. 11). Due to the extensive

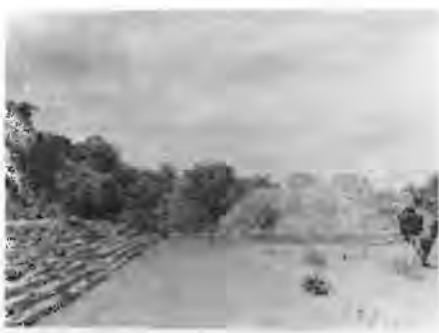
21

21. Great Plaza. Structure V to left, VI to right.
22. Structure VI. Plan.
23. View of east side.
24. Building VI-A. Plan.
25. Detail of "corner" column. Photo Juan Antonio Siller.
26. West and south elevations (restored).
27. Structure VII. View from Structure VI.
28. Structure VII. Detail of west façade.

Structure VI is a good sized platform-building complex which is situated on the west side of the Great Plaza (fig. 21). Essentially, Structure VI consists of a large, squarish platform, about seven meters high, with platforms extending out on the east and north sides (fig. 22). The platform on the east side, with a smaller addition to the north, extends out about eleven meters from the base of the main platform, with a series of wide steps along its eastern edge leading to the plaza level. An additional steeper stairway, about 24.5 m. wide, leads from the top of the lower platform to the top of the main platform (fig. 23). It should also be noted that there is an additional narrow stairway on the south side of the main platform which has narrow ramps along both sides. On the upper level of the main platform, and centered on the main stairway, are the badly fallen remains of a two-room building (Building VI-A) which measures about 16.5 m. long and 9.1 m. deep (fig. 24). A wide doorway on the east side of this building faces toward the Great Plaza and Structure IV, with Structure I as the focal point beyond.

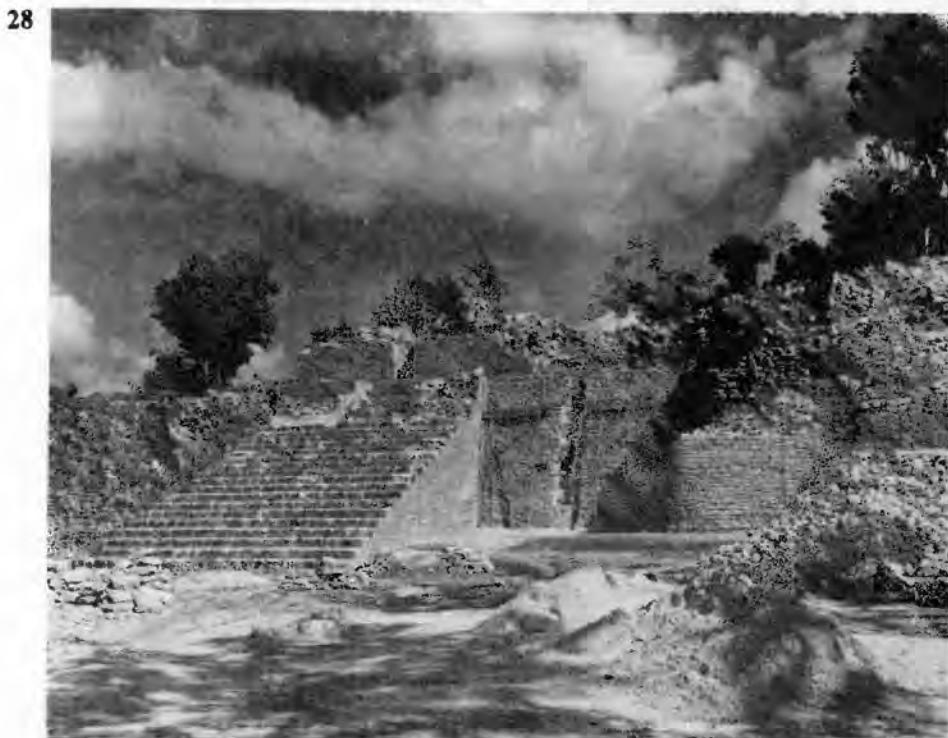
29. Structure VII. View from top of Structure VI. 30. Plan. 31. Detail of west façade. 32, 33. South "tower". 34. "Tower and stairway of VII-sub. 35. Structure VII-sub. Section through east wall of platform. 36. Plan of east "tower" and adjacent. 37. Elevation of east "tower" and adjacent wall. 38, 39. East side showing "tower" and adjacent wall. 40. Rounded doorjamb. 41. Corner column. Photos George F. Andrews and Juan Antonio Siller.

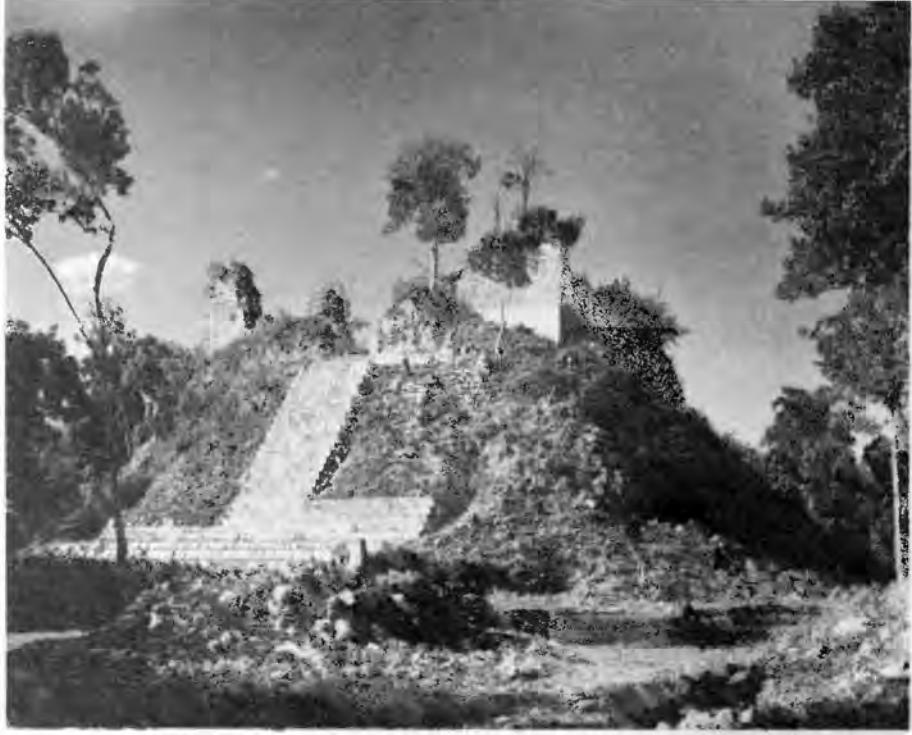
42

42. Bécan, Structure IV. South façade. 43. Plan at upper level. 44. Details of stairway and ramps, east side. 45. West side showing stairway of “tower”. 46. West side. Upper façade. 47. East side. Elevation (restored). 48. East side. 49. Kohunlich. Structure VIII. Plan. 50. Structure VIII (Structure VII to right).

What is most startling about Structure VII-Sub in the extent to which it replicated most of the major features of Structure IV a Becán. As shown in figure 43, Structure IV consists of a large platform about 10.5 m. high whose stepped sides have rounded corners. The south side features a broad, projecting stairway which leads from the plaza level to a passageway at the upper level, giving access to a small courtyard surrounded by rooms on three sides (fig. 42). The north side of the stepped platform is occupied by a series of rooms on several different levels whose roofs create a series of cascading terraces. The east and west sides of the main platform feature "special" versions of the simulated pyramid-temple forms (towers) which are the hallmark of the classic Rio Bec architectural style (figs. 44 and 45). It should be noted here that these latter features were not excavated until 1984 and thus were not included in Potter's (1977) description of Structure IV. In the case of the west tower, the "temple" on top of the simulated pyramid is formed by the west façade (rear wall) of Room 4-1. This façade appears to have carried a zoomorphic mask, traces of which can still be seen toward the

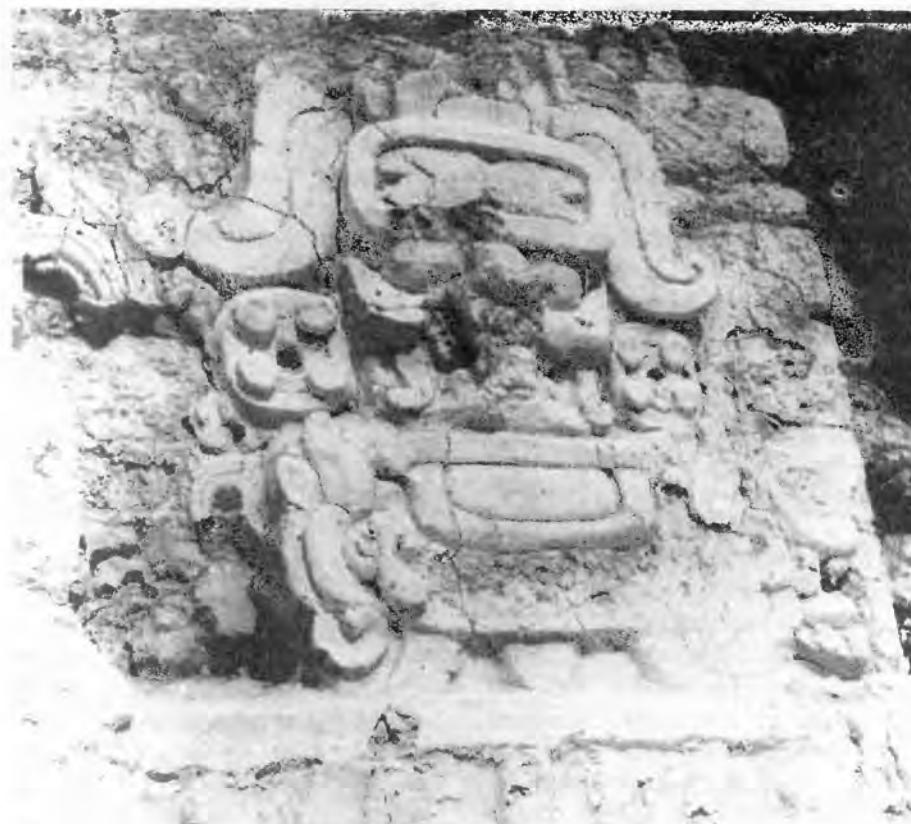
Al lado: Detalle del mascarón superior del costado sur Kohunlich, Quintana Roo.

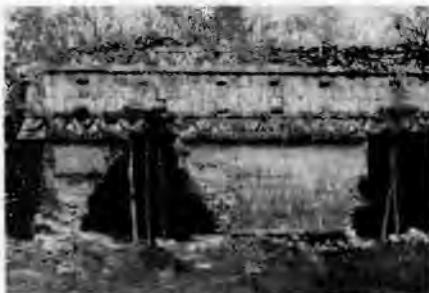
1

1. Ichpich, Campeche. Detalle fachada poniente. Foto George F. Andrews.

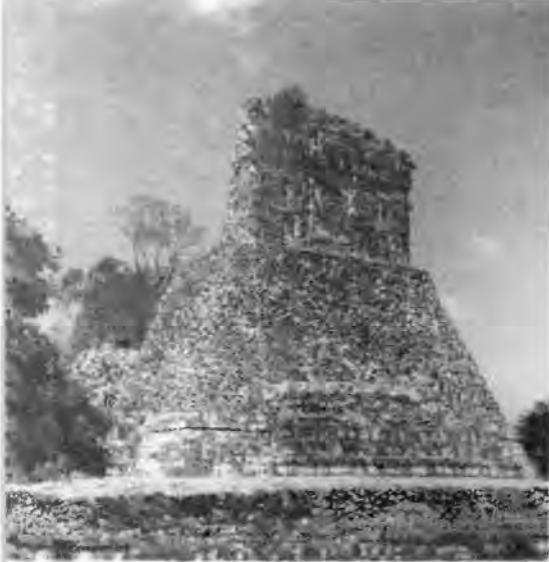
2

2. Dzibilnocac, Campeche, La torre este, en uno de los extremos del complejo A-1. 3. Hochob, Campeche. El edificio 6. 4. Nohcacab, Campeche. Restos de mascarón en extremo superior portada edificio I. 5. Hochob. Detalle de

2) A pesar de nexos indiscutibles, variados y (en casos como el de las portadas zoomorfas) estrechos entre las regiones de Río Bec y de los Chenes durante estas mismas fases del Clásico Tardío, ninguna de las torres conocidas en el área Chenes reúne la totalidad de los rasgos que hacen la consistencia del estilo Río Bec, como puede observarse al confrontar por ejemplo el edificio 1 del grupo B de Río Bec con los edificios 5 y 6 de Hochob, I de Tabasqueño y A-1 de Dzibilnocac. Así, en estos últimos, siempre hay algunos rasgos que se apartan del prototípico “Río Bec”, ya se trate de los cuerpos de las torres con paramento en talud en vez de verticales (como en Dzibilnocac: fig. 2);

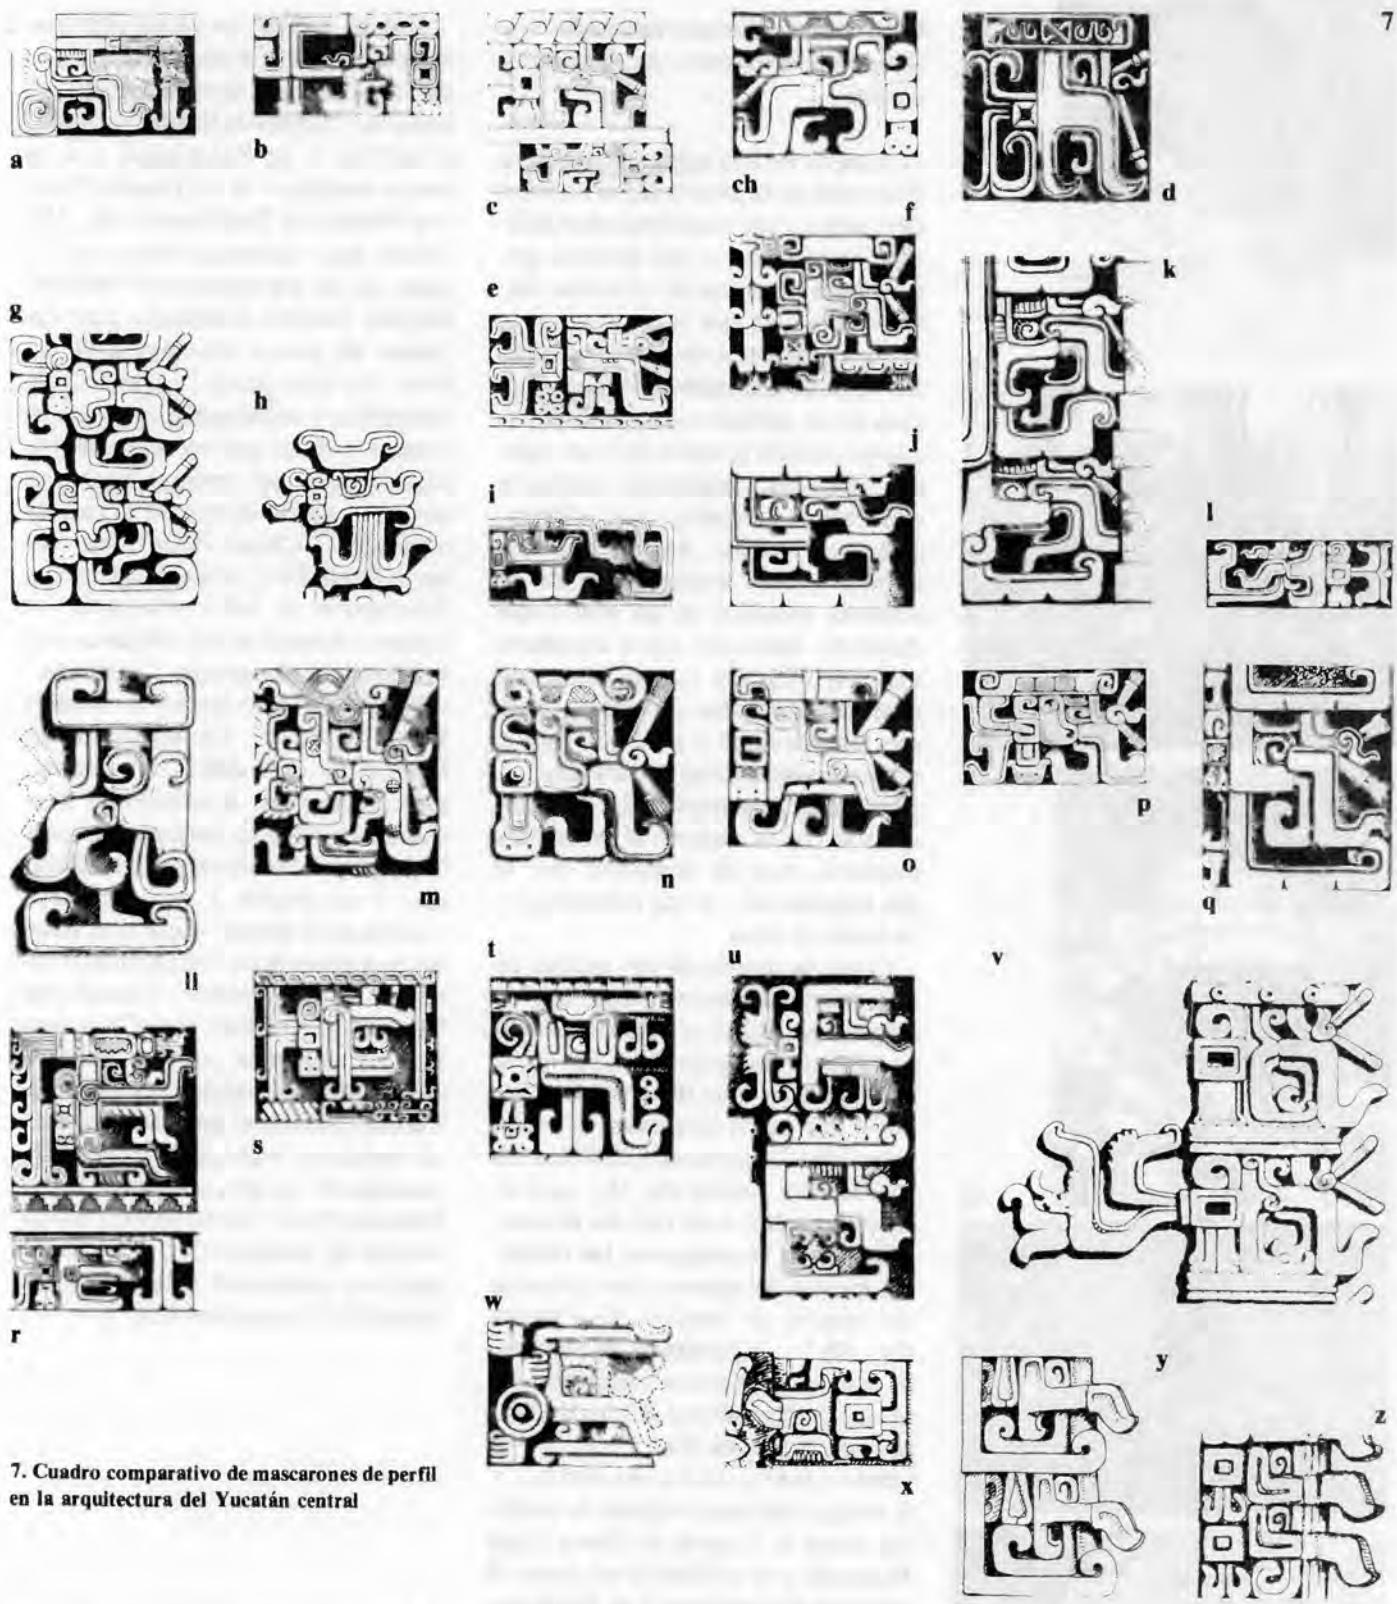
7. Cuadro comparativo de mascarones de perfil en la arquitectura del Yucatán central

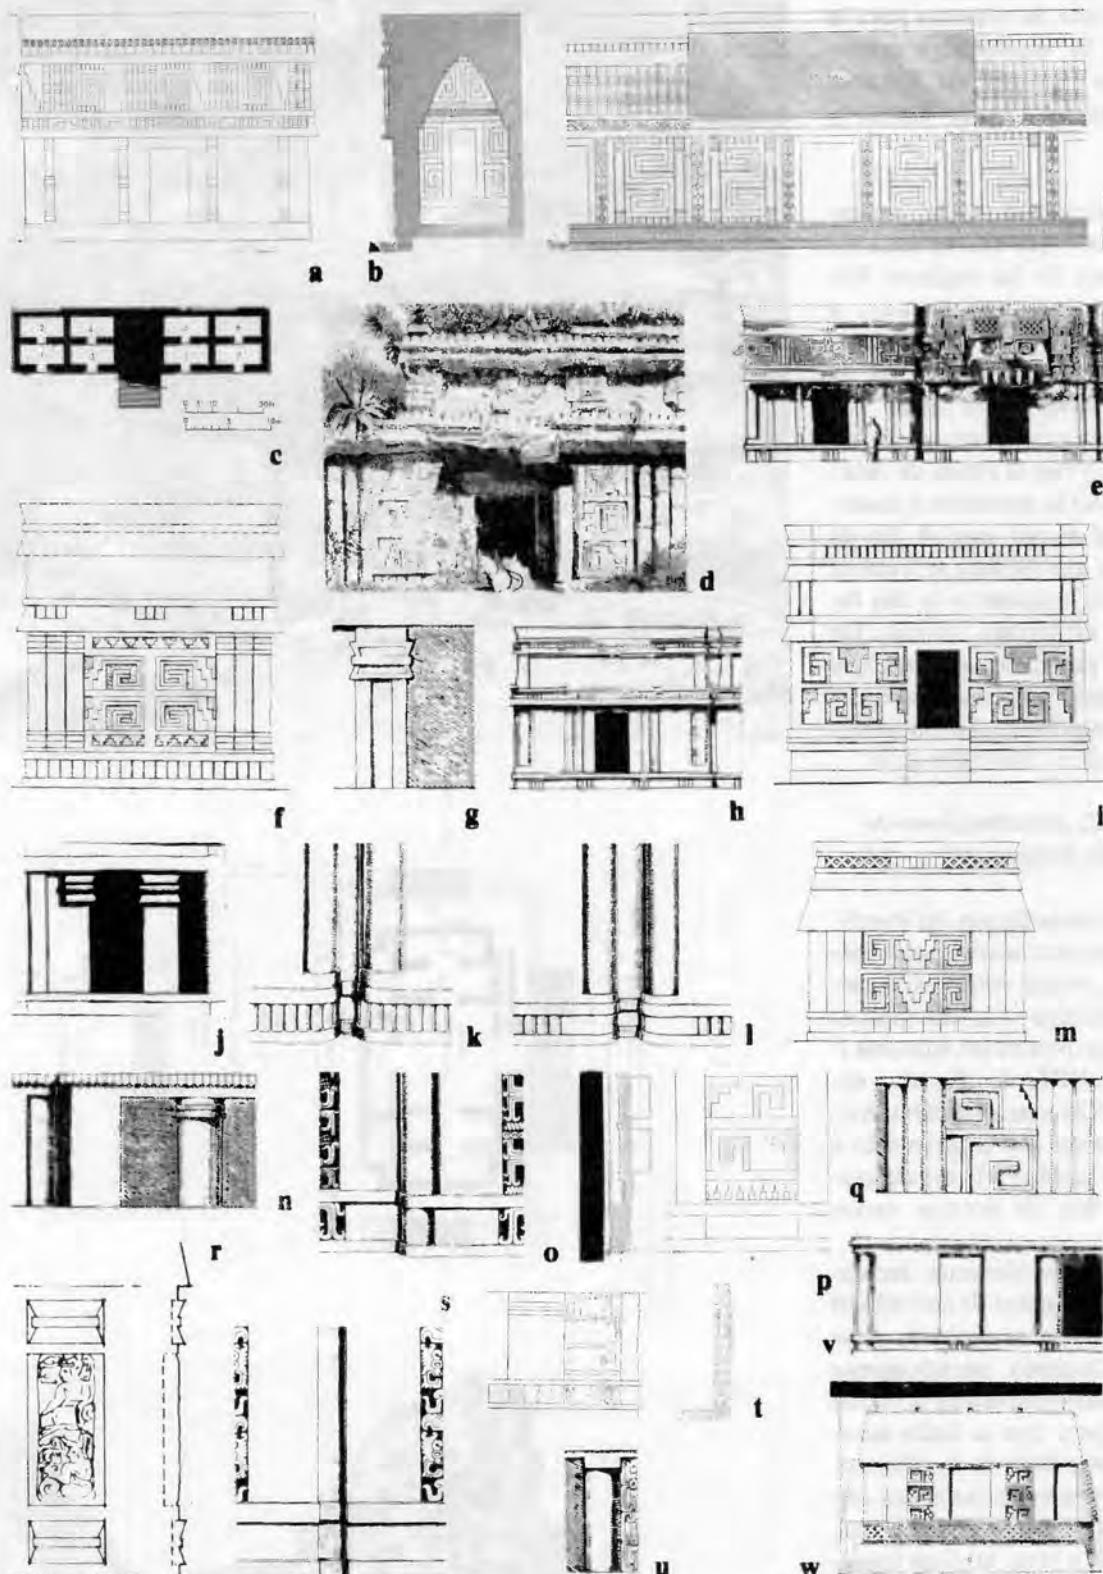
13. COLUMNAS EMBEBIDAS —Y ELEMENTOS ASOCIADOS— EN EL YUCÁN CENTRAL ALGUNOS CASOS “TEMPRANOS” (630-850 aproximadamente)

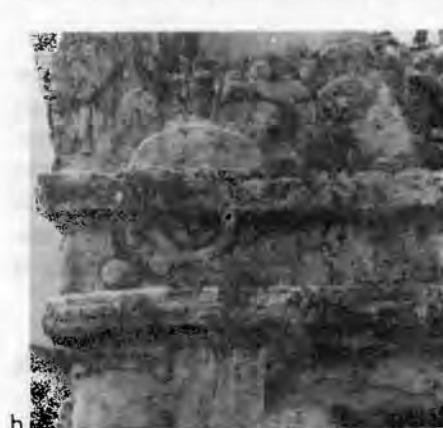
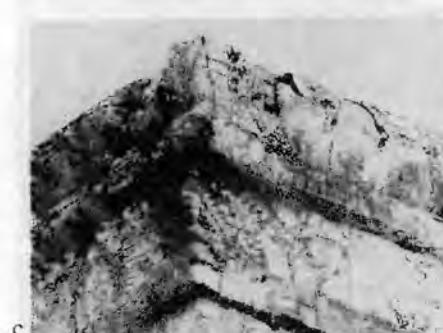
d e

23. Algunos ejemplos tardíos de mascarones de ángulo en la parte superior de la fachada en los edificios de la costa del Caribe a-b. Tulum, Templo de los frescos o Estructura 16. c-e. Tulum, El Castillo. Fotos Juan Antonio Siller.

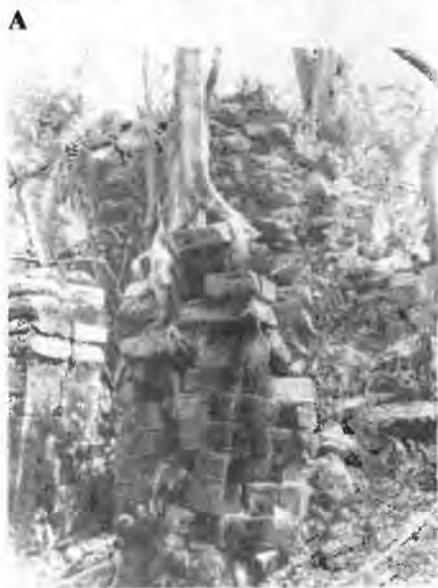
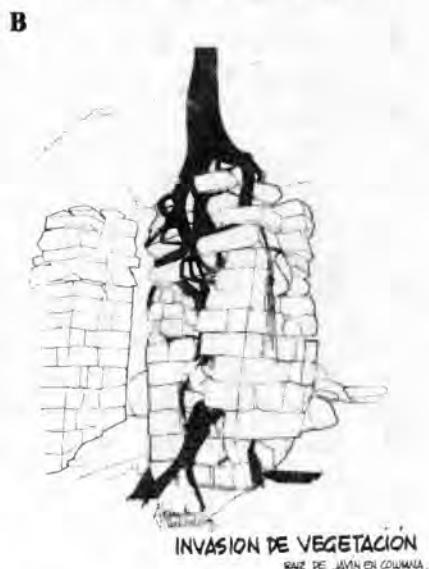
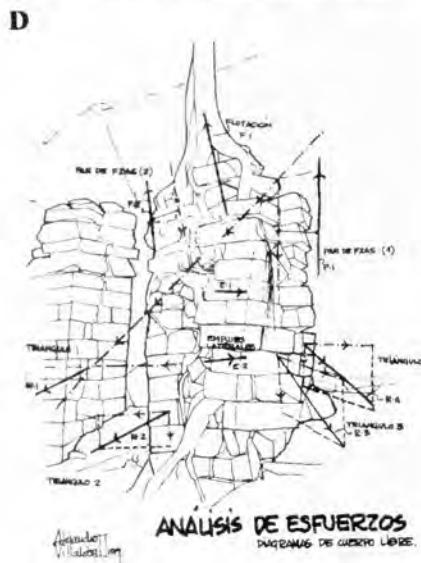
En esta lámina se presenta una tentativa acerca de la preservación in situ de un elemento estructural; el ejemplo escogido, se refiere a la columna oriental de la estructura I del Grupo A en el sitio de Trigre Triste, Campeche. Se analizan dos planos de la

sección de la columna con el fin de establecer un criterio general de intervención preventiva, apliando los materiales con que se cuenta en la proximidad del edificio. Esta ficha técnica se integra de seis láminas de análisis que a continuación de describen:

LAM. F: El apuntalamiento de la columna, en atención a las reacciones, determina una vía preventiva al desplome; los materiales a utilizarse pueden ser morrillos de javin anudados con bejucos. De la misma manera, y una vez apuntalado el elemento, puede procederse al retiro del árbol progresivamente de la copa a la raíz, o bien su deshidratación para evitar esfuerzos no considerados o daños a elementos adyacentes; la alternativa de intervención que reintegre a la columna en su geometría original, contará, una vez prevenido el desplome, con mejores condiciones de operación para su consolidación y restauración.

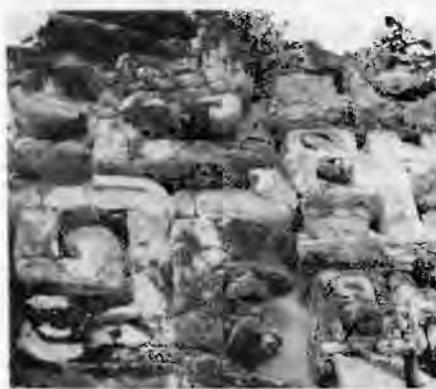
Arriba: Detalle de la parte superior derecha de la portada central del edificio 2 en Hochob. Foto Juan Antonio Siller.

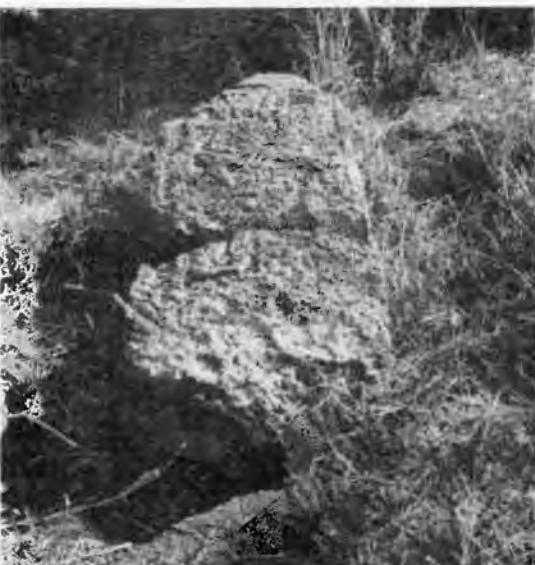
2 3) *Estela localizada en Santa Rosa Xtampak* 4

Durante el recorrido del asentamiento principal del sitio y de sus estructuras, fue encontrado un pozo de saqueo con restos de una estela fragmentada en dos partes principales y con restos de relieves de glifos grabados en mal estado de conservación. La mayor de las piedras tiene 89 cm. de ancho por 40 cm. de espesor con una altura de 83 cm.; la otra parte corresponde a la parte superior de ésta y es de un tamaño menor. Se documentó y se reportó igual que la anterior al Centro Regional de Campeche.

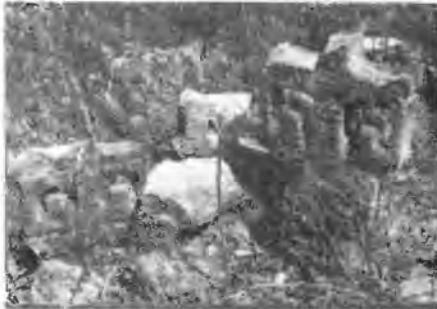
Son interesantes los restos de "almenas" o remates decorativos que se encontraron en una de las estructuras (fig. 8). Como podrá verse con mayor detalle en el artículo de Pierre Becquelin y Dominique Michelet (pp.

8 14-15), son lajas de piedra caladas con motivos decorativos que se repiten sucesivamente en varios niveles. Tienen una base de anclaje que en algunas de ellas conserva un refuerzo de mezcla de cal en forma semiesférica en el arranque. Junto a ellas se encontraron restos de la decoración en estuco que las recubría.

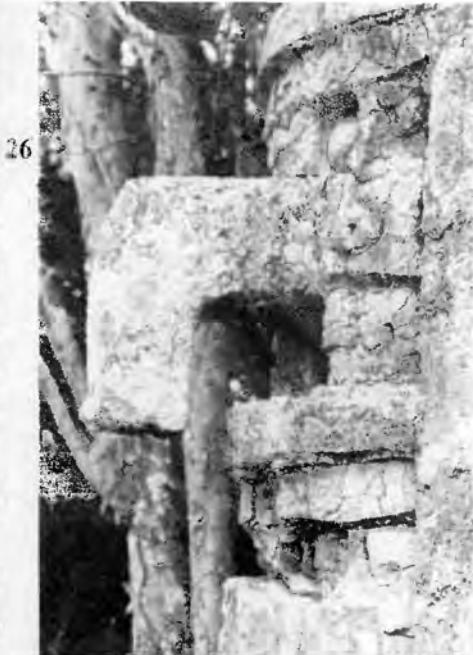
26

26. Mascarones de ángulo en el edificio 1 de Tabasqueño. 27. Mascarones en el quiebre de la fachada (parte central) del edificio 1 de Hochob. 28. Relieve antropomorfo modelado en estuco en el friso del edificio 1 de Tabasqueño (nivel inferior). Restos de acabados en estuco del edificio 2 de Hochob. a. Ala derecha; b. Parte inferior derecha de la portada central. Fotos Juan Antonio Siller.

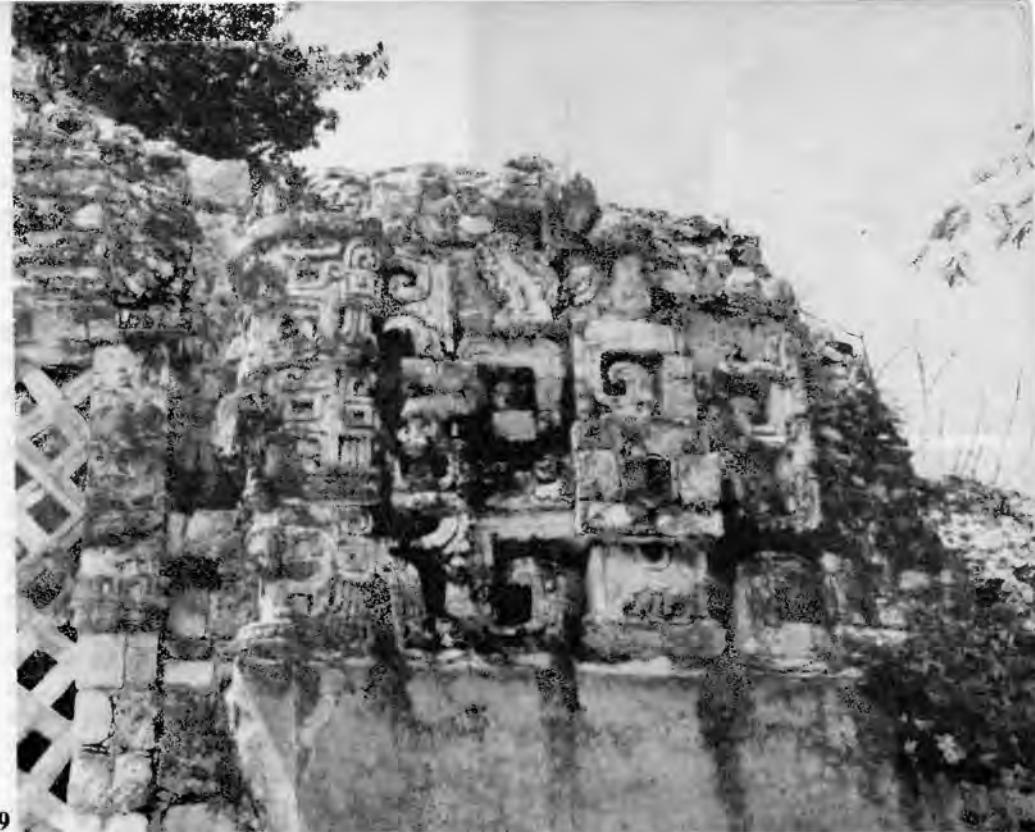
El sitio de Hochob conserva una gran cantidad de estucos, principalmente en el edificio 2. El ala derecha nos hace sentir la percepción visual que debió haber existido en los elementos arquitectónicos y escultóricos recubiertos y modelados con estuco, a pesar de no tener presente el color como acabado final. Contrastá la superficie lisa y recubierta del primer cuerpo con la textura y claroscuro del cuerpo escultórico superior. Sobre una base o soporte de piedra perfectamente tallada y ensamblada, se afina y modela con el estuco sobre puesto, redondeando las aristas de la piedra y dándole curvatura para hacer mucho más dinámica la forma de las esculturas de los mascarones y de la portada, en contraste con la rigidez y pesantez de la talla geométrica de la piedra.

El trabajo se ve hasta en los pequeños detalles como los interiores de los ojos y volutas que eliminan la forma estática y rígida de los ángulos, aristas y rincones de la piedra, haciendo simplemente con este acabado liso y ondulado que los motivos escultóri-

31 de la base y de los estucos que pudimos apreciar en el edificio 2 de Hochob. Parece tratarse más bien de gruesos recubrimientos sobre piedra que de un trabajo cuidadoso y fino tanto en el soporte como en el acabado y calidad de las texturas lisas y brillantes que encontramos en Hochob. La intención plástica busca una mayor estilización y simplificación de elementos y detalles, junto con una baja calidad y cuidado en su realización (fig. 29 y 30).

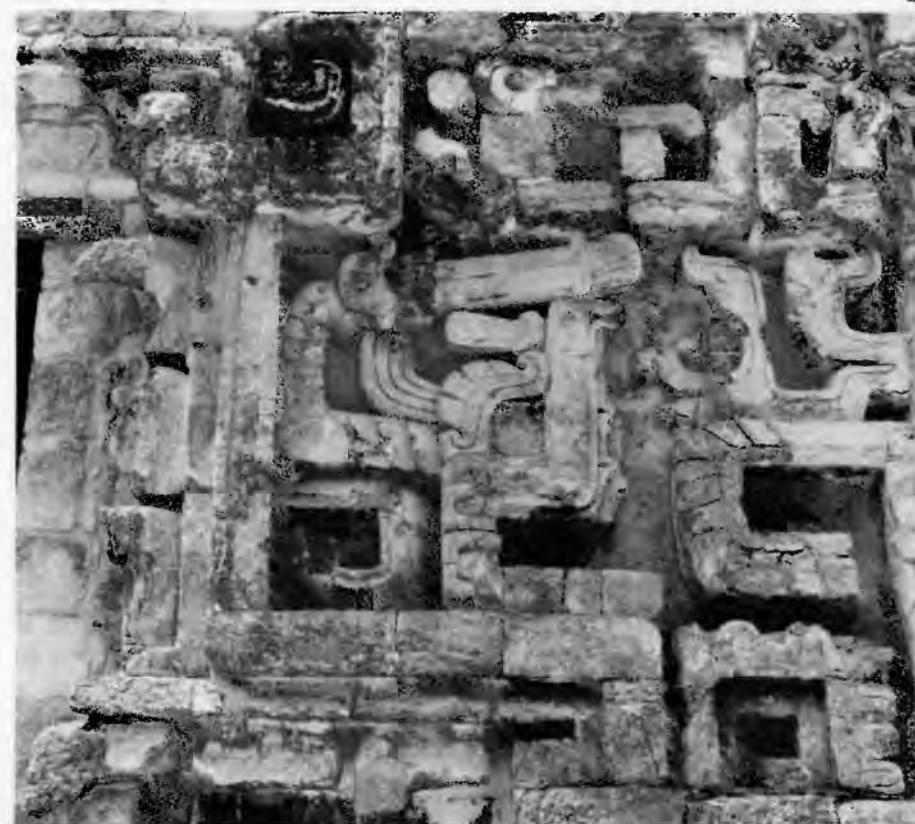
b

cos sean de gran fluidez y movimiento, como si fueran formas naturales que quisieran integrarse al ambiente del lugar. El estuco le da vida a esta escultura de piedra, sumergiendo al observador a una fantasía visual de la estructura arquitectónica-escultórica (figs. 28 - a y b).

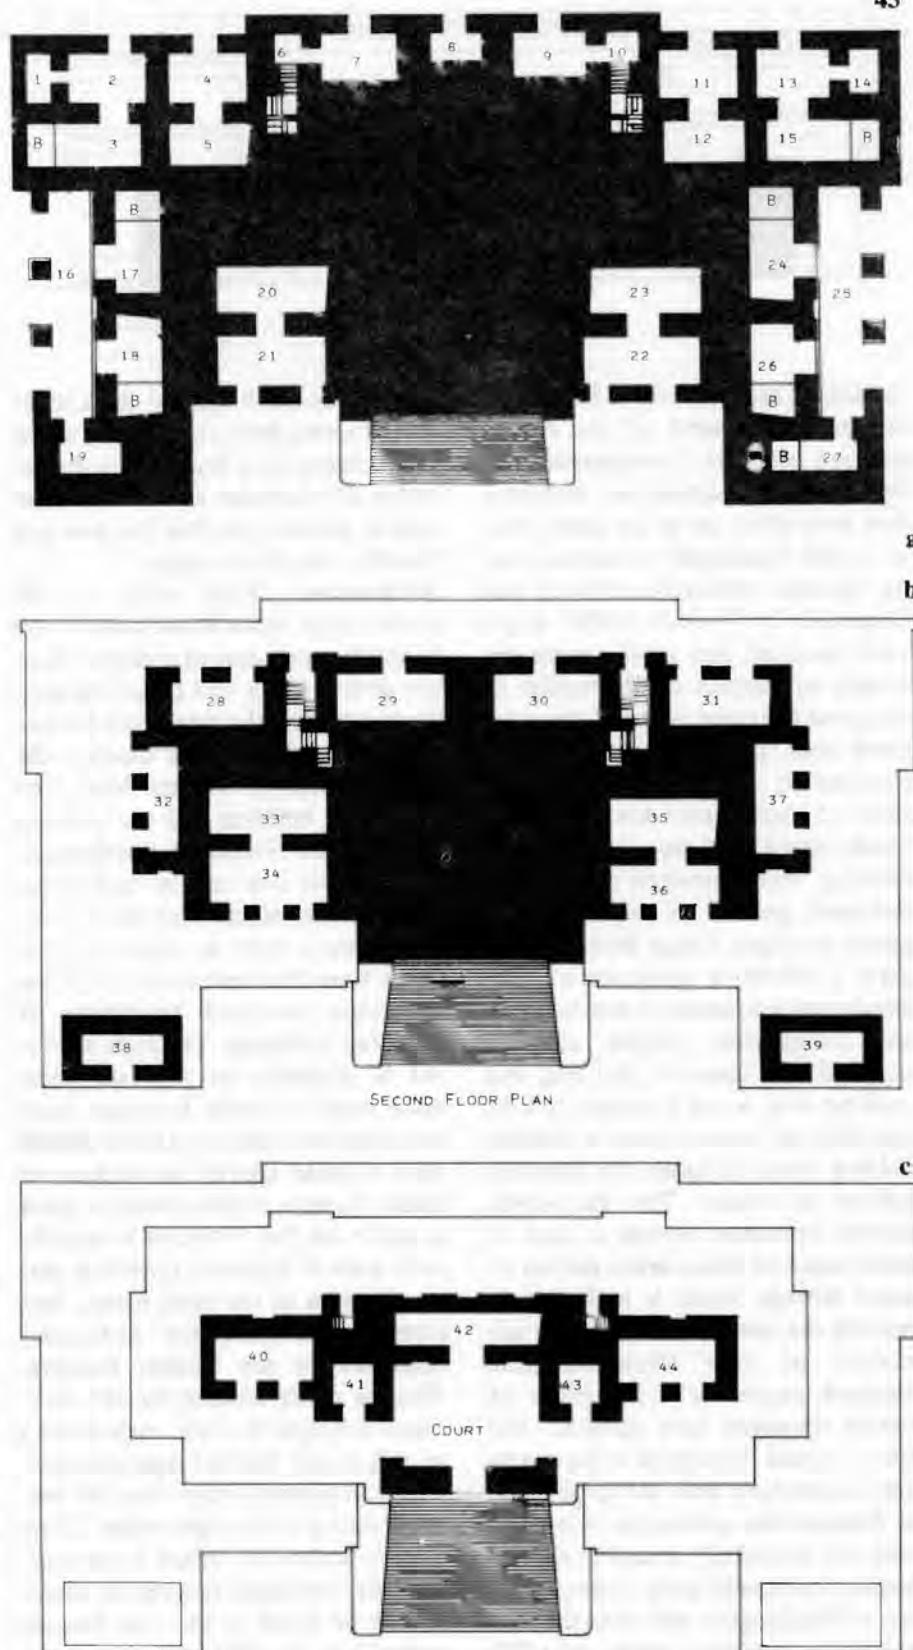
44. Santa Rosa Xtampak, Campeche. Site map. 45. Palace floor plans. a. Ground; b. Second floor; c. Third floor.

Site description: As shown on the N.W.A.F. map, the core area of the site covers an area of about seven hundred fifty meters from east to west and six hundred meters from north to south. The site is essentially flat but the ground drops off on all sides, particularly to the east and south, indicating that the main portion of the site occupies a natural rise of ground which has been artificially leveled and terraced. I approached the site from the east in 1978 and noted a good sized bajo at the base of the hill on this side. Most of this area is occupied by a number of well organized quadrangular complexes of structures which define a series of interconnected courtyards and plazas, and there are four somewhat more isolated groups of structures along the western edge (North Group, Northwest

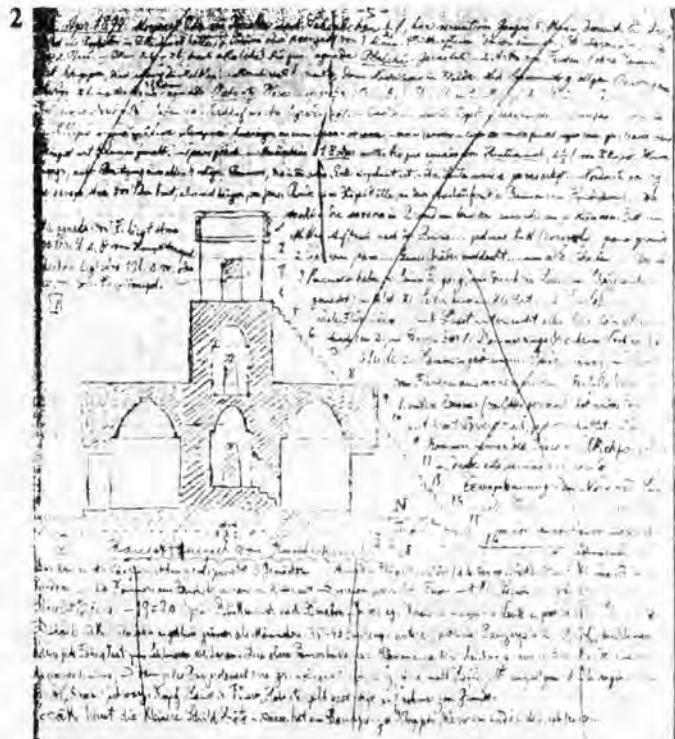
2. Detalle de los apuntes originales de Teoberto Maler referentes a Huntichmul II. 3. Corte esquemático redibujado. 4.a Los edificios principales de Huntichmul II y de Sahbecán según Eduard Seler (1916). 4.b-c Cámaras interiores del edificio de Huntichmul II. 5. Huntichmul II. Detalle de la torre poniente, fachada sur. Fotos Karl Herbert Mayer y Juan Antonio Siller.

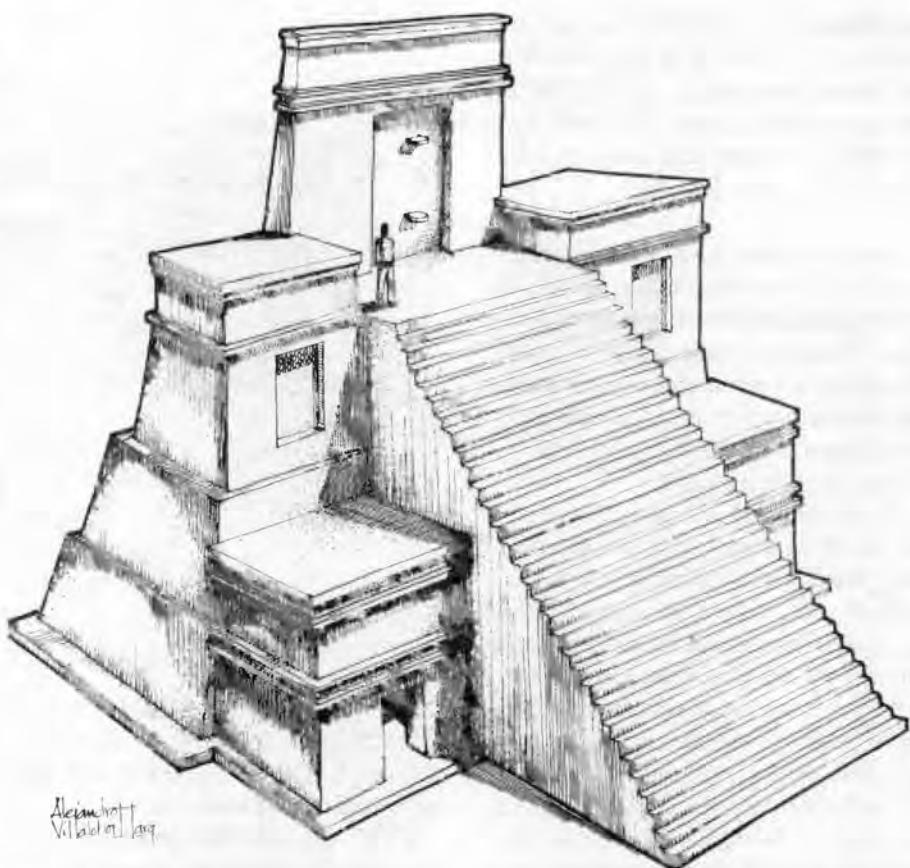
15. Intento de reconstitución del edificio principal de Sahbecán según datos de Maler y Seler. Dibujo Alejandro Villalobos. 16. Huntichmul II. Detalle bóveda crucija oriente, nivel superior. Foto Juan Antonio Siller. **Enfrente:** Grafiti en el interior del cuarto 8, Edificio I de Beçán, según Ricardo Bueno Cano.
