cuadernos
de arquitectura
mesoamericana

número 11 • septiembre 1989

SEMINARIO DE ARQUITECTURA
PREHISPÁNICA COORDINACIÓN DE
ARQUITECTURA APLICADA FACULTAD
DE ARQUITECTURA, UNAM

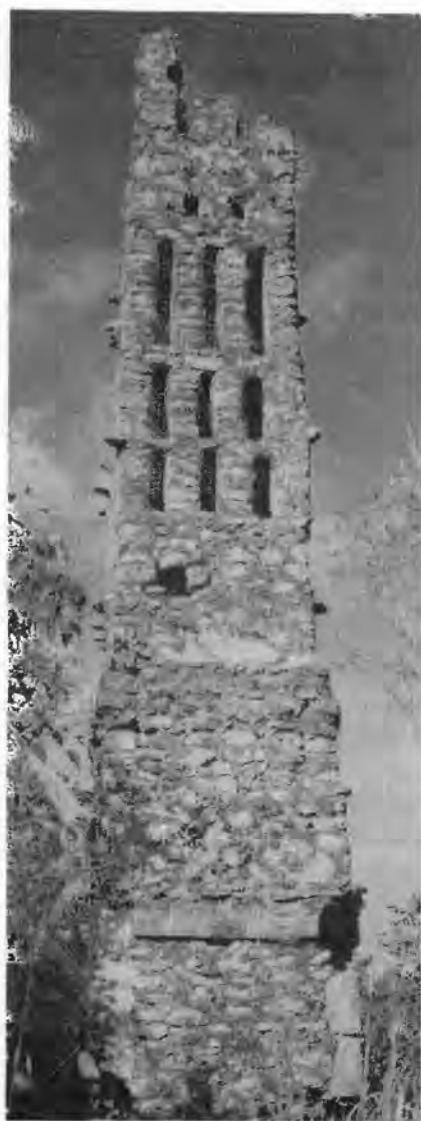
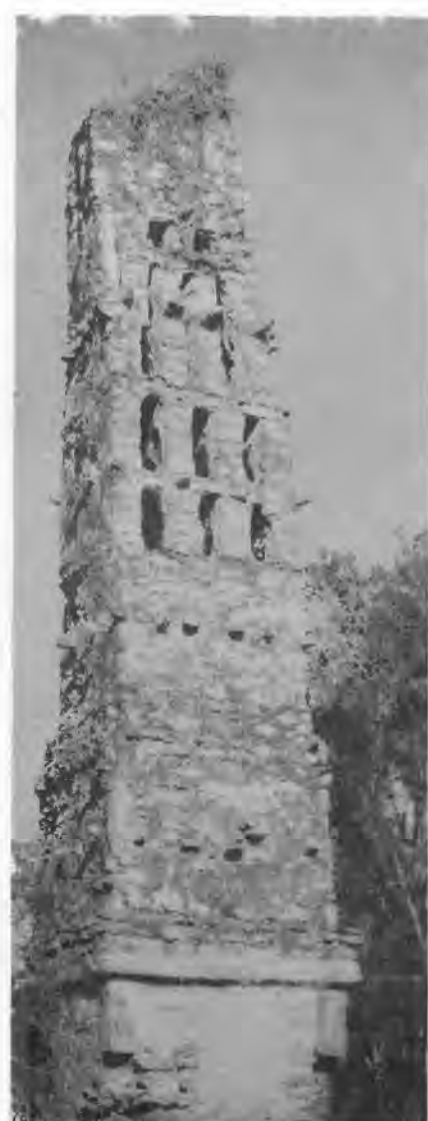
Structure 2. As shown in restored form (fig. 7), Structure 2 measures

1.82 meters wide and 1.79 meters wide near the base and was approximately 9.55 meters high. Maler (1895) gives the height as 9 meters but I believe this did not include the uppermost section which is now broken off. The monument stood on a low platform, no more than 0.90 meters high, which is now mostly destroyed. Vertically, this monument is divided into several sections by means of a two-member projecting molding at a point one meter above the base and by a series of step-backs above. The two lower sections are plain, except for some projecting stones which once supported stucco sculpture, while the upper sections feature rows of narrow vertical slots, which run through from front to back, as well as several rows of projecting stones. The back of the monument ap-

pears to have a slight backward slope while the setbacks on the front give the appearance of a sloping wall (fig. 7). The monument was faced with small, undressed blocks while the projecting molding and lower corners, were formed with cut-and-dressed slabs. The outer surface was coated with a smooth layer of stucco, some of which still remains, and Maler (1895) believed that the entire monument was painted red.

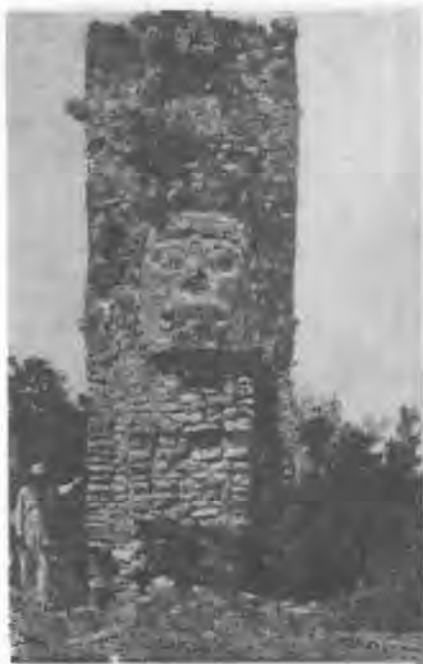
3. Nocuchich, Structure 2. View front. 4. View of rear. 5. Nocuchich, Structure 1. Maler photo. 6. Pollock photo. 7. Plan and elevations (restored). 8. Structure 1. Plan and elevations.

The stucco face shown in the Maler and Pollock photos (figs. 5 and 6) can no longer be seen and only faint traces of the stuccowork can be found on the remaining section in the debris. The lower portion of the base of this monument is still in place, however, providing mute evidence of its former existence.

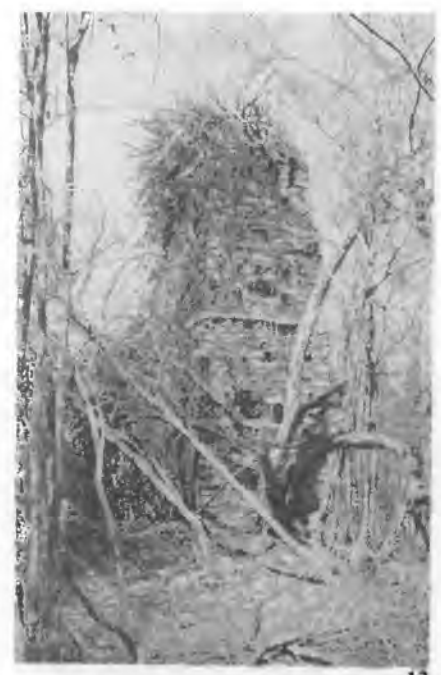
12

9. Chanchén. Sketch map of group with tower. 10. Chanchén. Structure 1. Plan and elevations (restored). 11. Copy of Maler photo taken in 1887. 12. Photo taken in 1986. 13. Tabasqueño, Structure 2. Plan and elevations (restored). 14. Detail of upper portion showing south and east side. 15. View looking southeast.

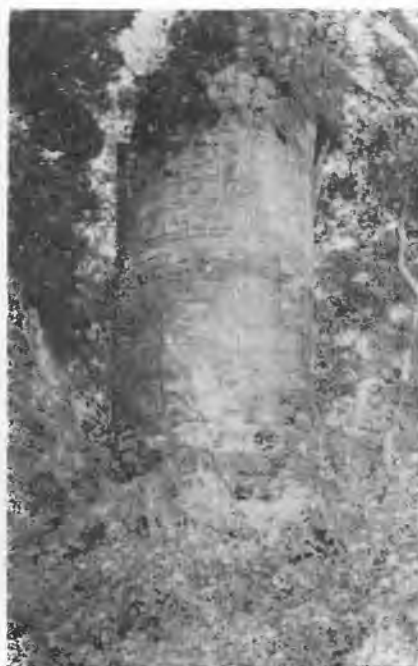
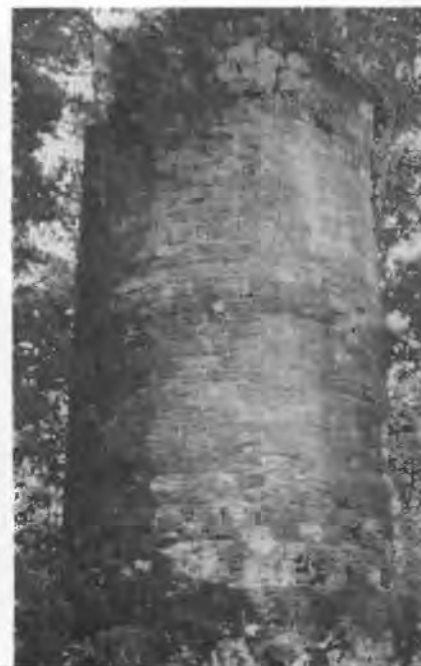
17a

16. Puerto Rico. Plan and elevation of tower. 17. Details of tower showing "ducts" and well-cut facing stones. 18. Comparison of Chenes and Puerto Rico towers. 19. Nocuchich, Structure 2. Detail of "roofcomb". 20. Hochob, Structure 5.

The Puerto Rico monument, which was first reported by E.W. Andrews IV (1968), is round in plan and had a stepped, pointed top (fig. 16). As shown in Andrews' drawing (1968, figs. 1-3), the tower proper stood on a conical base about 1.60 meters high and 8.42 meters in diameter, and the tower itself is 2.95 meters in diameter and 6.57 meters high, including the stepped top. While the tower here is also a solid mass of masonry, Andrews IV noted several channels at the midpoint of the tower, two of which run completely through the tower from one side to the other (fig. 16-a). These ducts are not to be confused with the narrow slots in the towers at Nocuchich and Chanchén, which replicate the slots found in the roof-combs of many buildings in the Chenes, Río Bec, and Puuc regions. It should also be noted that the outer surface of the tower here is faced with beautifully cut-and-dressed blocks, each of which has been carefully cut on the exposed face to the radius of the tower (fig. 17).

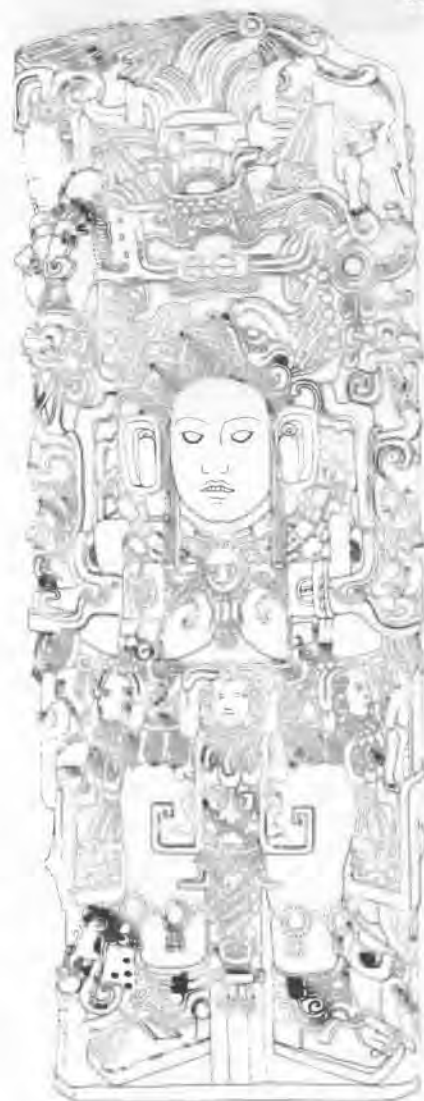
Copied from Stela N, South Face

21. Quiriguá, Stela N, south face. After A.P. Maudslay.

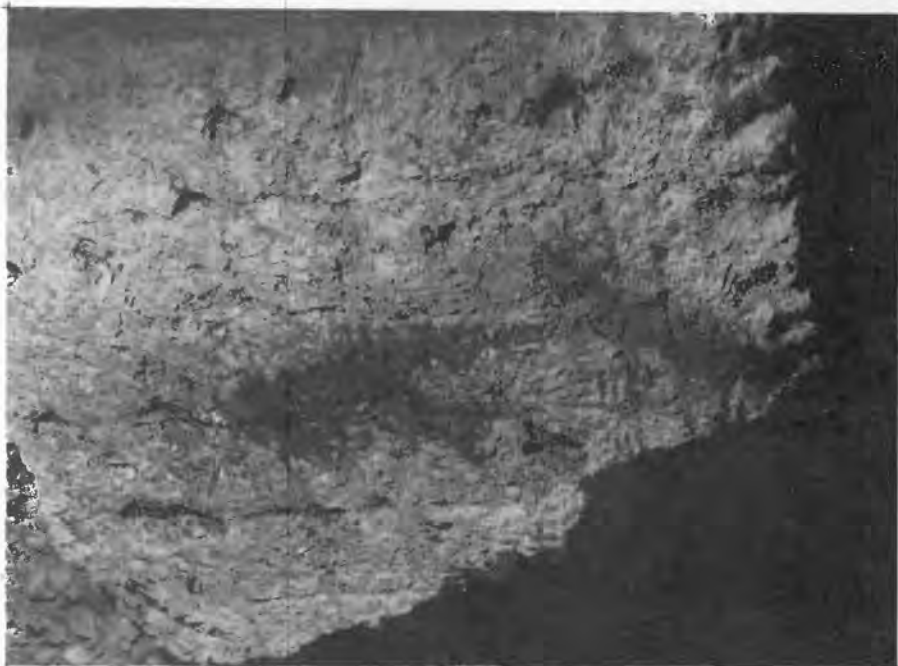
1. Fragment 1, top surface. 2. Fragment 2, top surface. 3. Fragment 1; glyphs S-X (left), and glyphs Y-B' (right). 4. Fragment 1 with glyphs S-X. 5. Fragment 1 with glyphs Y-B'. 6. Fragment 2 with glyphs C'-F'.

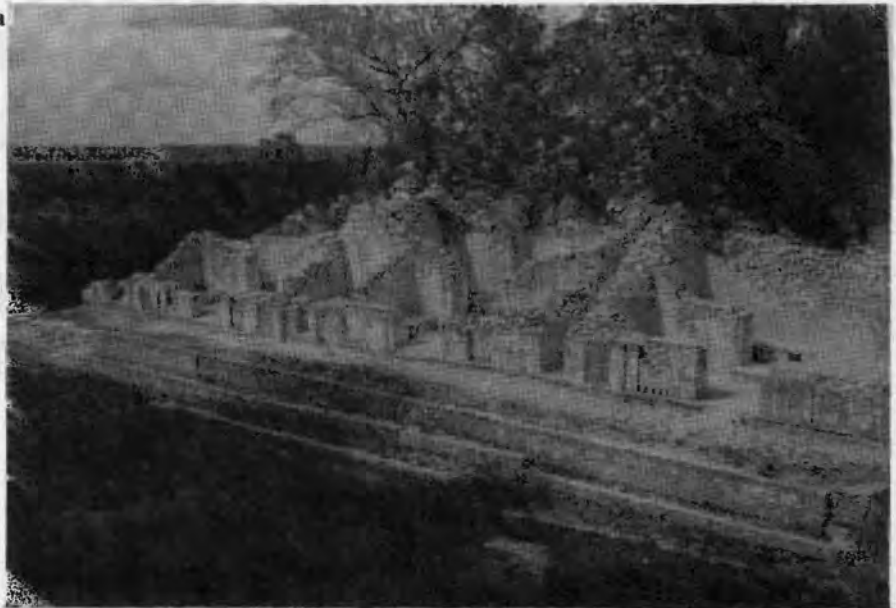
9b

- 4. Map of Maya area showing sites considered in this study.
- 5. Becán, Structure I, plan at lower level .
- 6. Becán, Structure I. East façade at lower level showing cross panels.
- 7. Becán, Structure I. Detail of cross panel A.
- 8. Becán, Structure II, plan.
- 9. Becán Structure II, East façade *a*. View from structure IV, *b*. Detail showing checkerboard-cross panels.

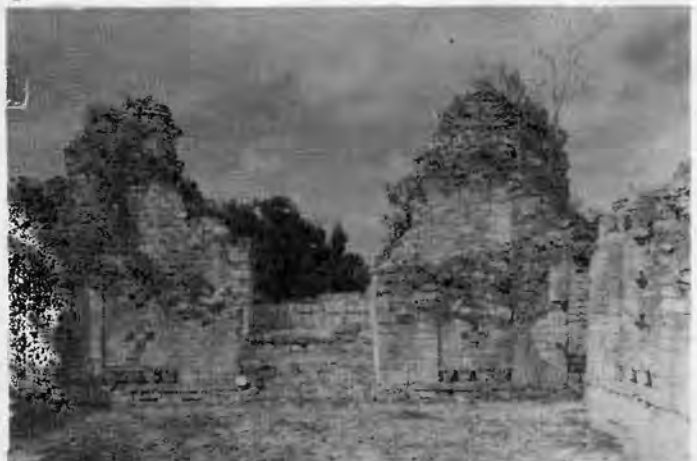
17

10. Becán, Structure II. Detail of checkerboard panel A. 11. Becán, Structure II. Detail of checkerboard panel B. 12. Becán, Structure II. Detail of checkerboard panel C. 13. Becán, Structure II. Detail of cross panel D. 14. Becán, Structure II. Detail of cross panel E. 15. Becán, Structure II. Detail of cross panel F. 16. Becán, Structure IV. Plan at upper level. 17. Becán, Structure IV. Facade of rooms on west side of courtyard, upper level. 18. Becán, Structure IV. Detail of cross panels A, B, E and F. 19. Becán, Structure IV. Detail of cross panels C and D. 20. Becán, Structure IV. Detail of cross panel G. 21. Becán, Structure, V-A. Plan. 22. Becán, Structure, V-A. East façade. 23. Becán, Structure, V-A. Detail of checkerboard panels A and B.

Structure IV is a large, multi-level building which occupies the north side of the southeast plaza (fig. 16). Six cross panels are found on the façade of the rooms surrounding the courtyard on the uppermost level (fig. 17). While four others are found in the north façade in front of rooms 1-1 and 1-2 on the lowest level. Potter (1977) suggested additional cross panels in north façades of rooms 3-2, 3-3, and 3-4 on the third level, but these panels are purely conjectural since the façades with the assumed panels have entirely collapsed. The details of seven panels *in situ* are given below:

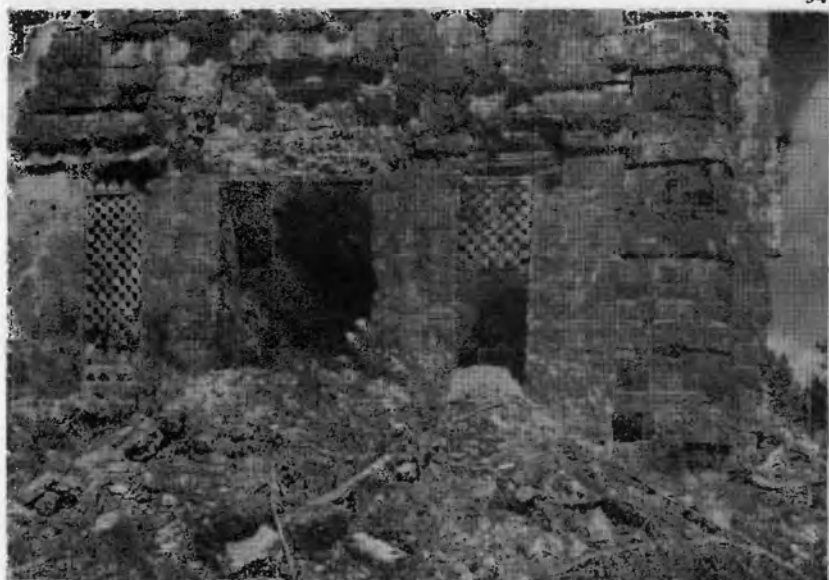
34

31. Río Bec. South façade showing checkerboard panels. 32. Río Bec B. East façade showing checkerboard panels. 33. Río Bec. South side of upper "temple" showing cross panel. 34. Río Bec. South façade showing misalignment of checkerboard panel B. 35. Río Bec B. Detail of checkerboard panels A and B. 36. Río Bec B. Checkerboard D. 37. Río Bec B. Detail of checkerboard panels C and D. 38. Río Bec B. Detail of cross panels G-J.

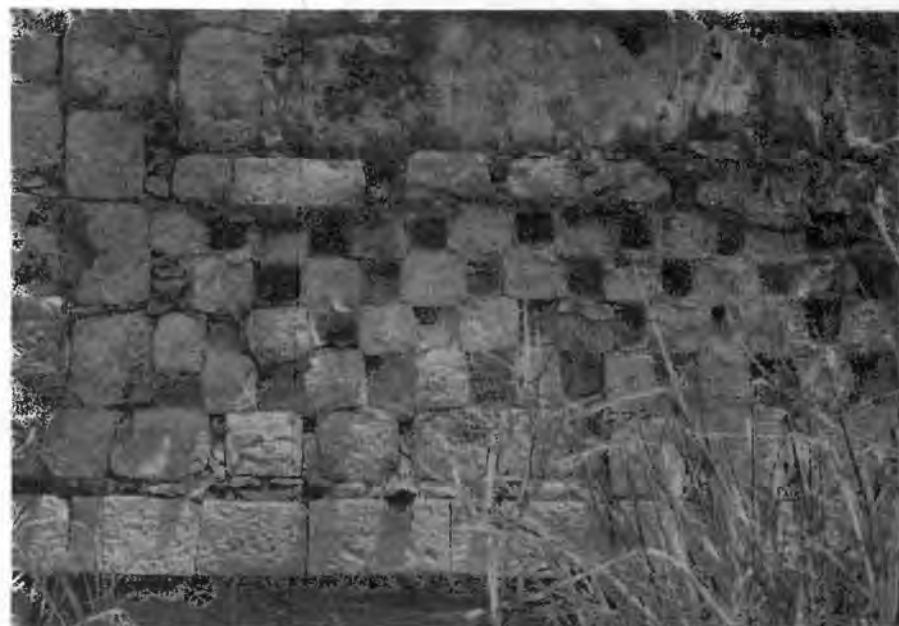
Structure 1 is a five room, Ushaped building which stands on a low platform (fig. 44). A doorway with multiple entrances, formed by round columns with square capitals, gives access to the long central room. The upper wall zone above the multiple entryway is decorated with an unusual checkerboard design featuring alternating recessed squares, some of which were filled with projecting stones (fig. 45). While part of this design has been destroyed, it is apparent there were two panels of squares with a plain area between and that each "Checkerboard" was four squares high and fifteen squares wide. Traces of color (red, yellow, blue) still remain where the plaster finish is intact, and it can be noted that the squares of the checkerboard were outlined by a narrow projecting molding, executed in stucco (fig. 46). It can also be noted that the recessed squares were finished with a rather thick layer of stucco, compared to the paper-thin finishes used in the Río Bec region.

45. Chencoyí, Structure I. Checkerboard design above main doorway.

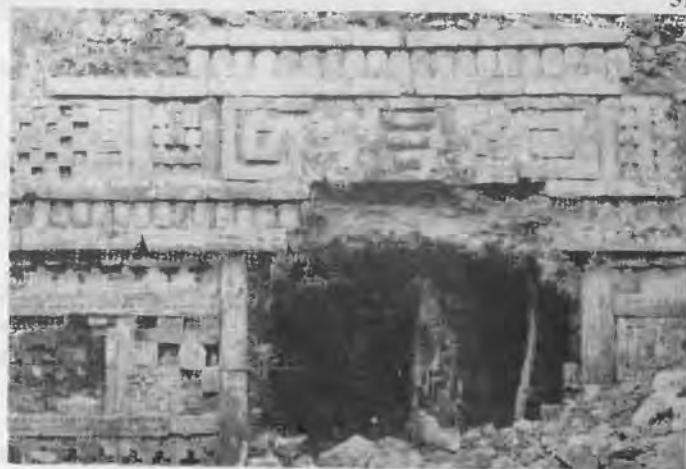
51. Rancho Pérez, Structure I. Portion of main façade.

52. Rancho Pérez, Structure I. Detail of main façade.

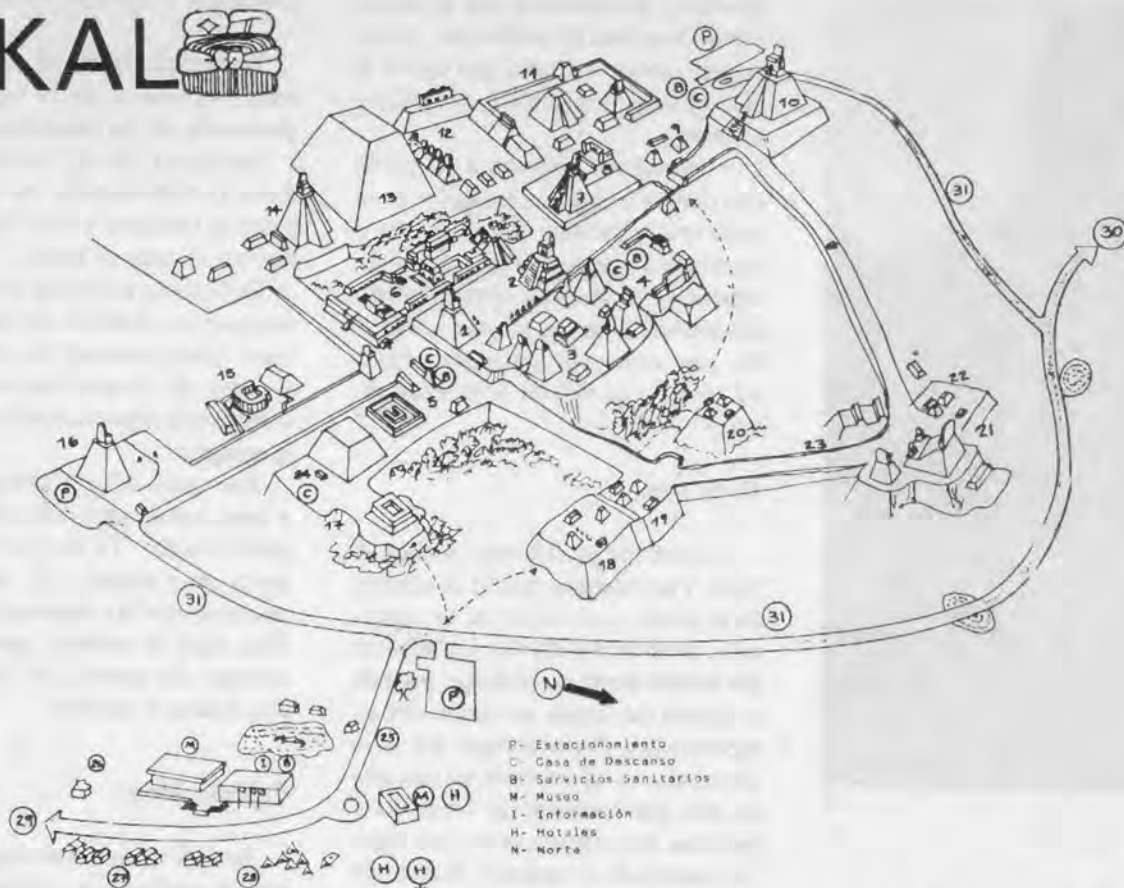
5

3. Red vial anterior de Tikal. 4. Red vial actual de Tikal. 5. Perspectiva del sitio arqueológico de Tikal. Dibujos Oscar Quintana.

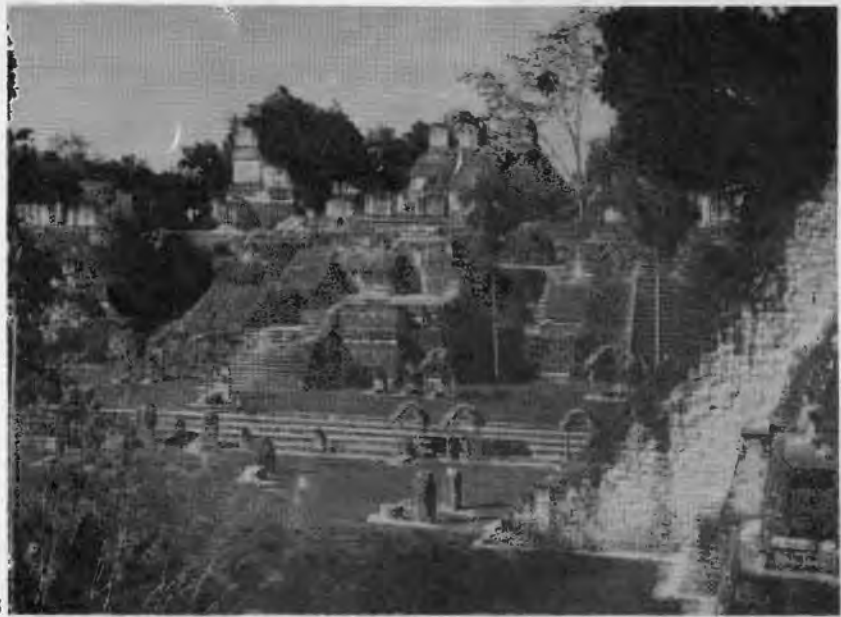
8

6. Templo 1 de Tikal. 7. Vista sur del Templo 1. 8. Acrópolis Norte. 9. Estructuras arquitectónicas de la acrópolis Norte. 10. Templo II. Fotos Juan Antonio Siller.

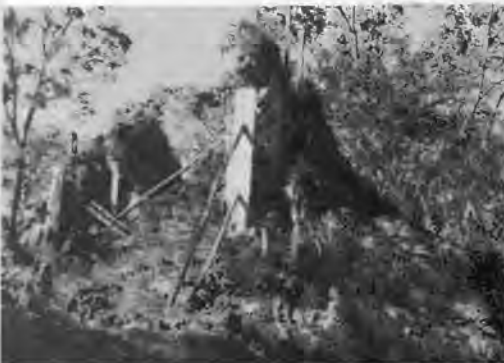
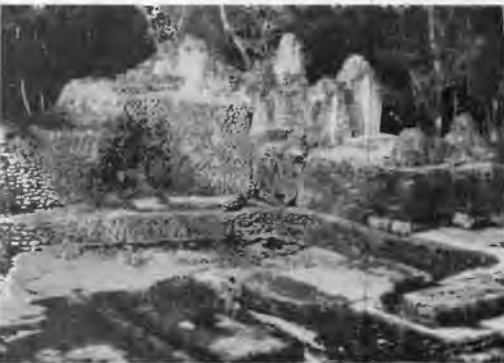
17. Croquis de Uaxactún del Grupo A indicando las trincheras abiertas. Levantamiento y Dibujo Oscar Quintana. 18. Apuntalamientos de los muros de la Estructura A-V de Uaxactún. 19. Vista general interior de los trabajos de consolidación de la Estructura A-V de Uaxactún. Fotos Juan Antonio Siller.

Plaza A Delimitada al norte por la Estructura 5, en la esquina noreste por al Estructura 1 (templo-pirámide) en su fachada este hay una gran trinchera, hecha por los depredadores, conservan restos de color en las paredes. Actualmente tiene una cubierta provisional de guano.

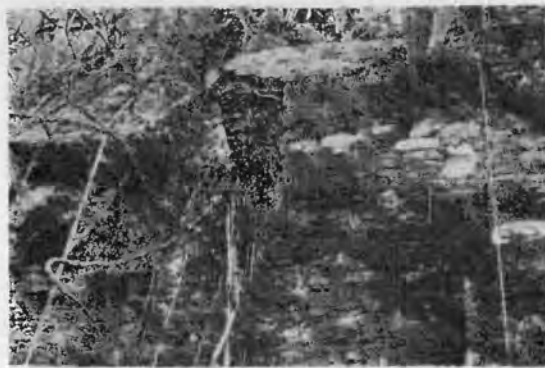
20

20. Detalle de las cornisas de la Estructura del Templo 1 de Zotz (Estructura 3 del croquis) muy similar a las de la Estructura 23 de la Acrópolis Norte de Tikal. 21. Vista lateral sur de la Estructura 23 de la Acrópolis Norte de Tikal. Fotos de Juan Antonio Siller. 22. Croquis del sitio arqueológico del Zotz, indicando las principales trincheras de saqueo. 23. Croquis del Grupo llamado El Diablo en el Zotz, con los levantamientos y dibujos Oscar Quintana.

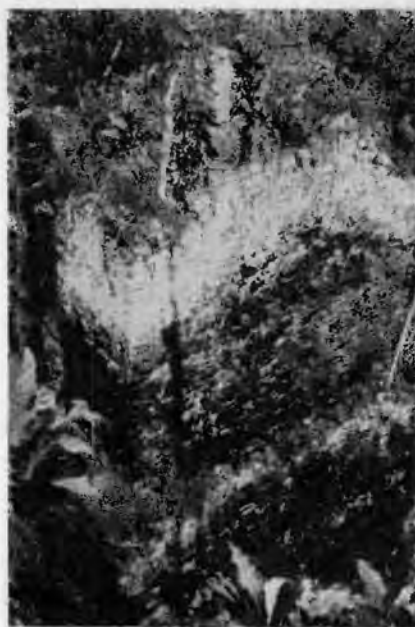
24

24. Vista posterior de la crestería del Templo II del Grupo A de Río Azul. 25. Trinchera de saqueo atravesando una Estructura de lado a lado por medio de túneles en el Kinal. 26. Croquis de Bejucal con indicaciones de saqueos. Levantamiento y Dibujo Oscar Quintana. 27. Pintura mural del interior de una de las tumbas del Grupo A de Río Azul. 28. Restos de una bóveda y el deterioro por el crecimiento de raíces de un árbol en Kinal. Fotos Juan Antonio Siller.

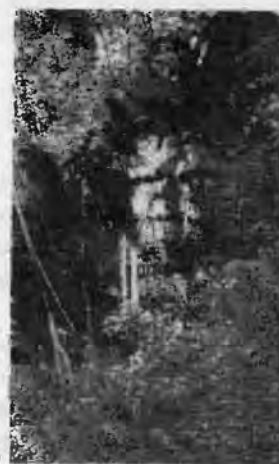
33

32. Croquis de Nakum indicando saqueos. Levantamiento y Dibujos Oscar Quintana. 33. Apuntalamiento de estructuras en Nakum. 34. Apuntalamiento del Templo A. Fotos Juan Antonio Siller.

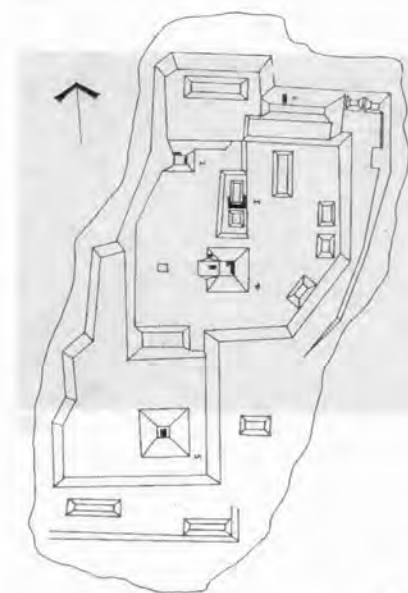
37

36. Croquis del sitio El Naranjo indicando saqueos. 37. Croquis del sitio de Topoxté con indicaciones de saqueos. Levantamientos y dibujos Oscar Quintana.

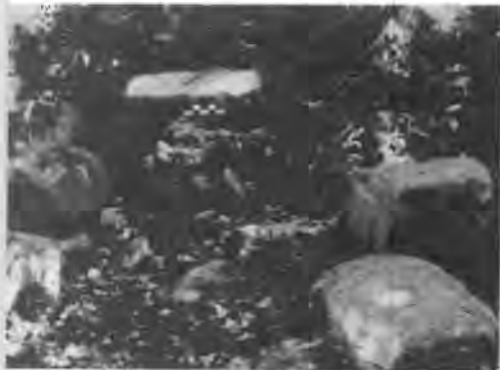
38

38. Restos de la escalinata de una de las estructuras de El Naranjo. 39. Fragmentos de estelas cortadas y saqueadas en el sitio arqueológico. 40. Parte de una sascabera o cueva en El Naranjo reportada por Maler. Fotos Juan Antonio Siller. 41. Croquis de Tzikintzakan. Levantamiento y dibujo Oscar Quintana.

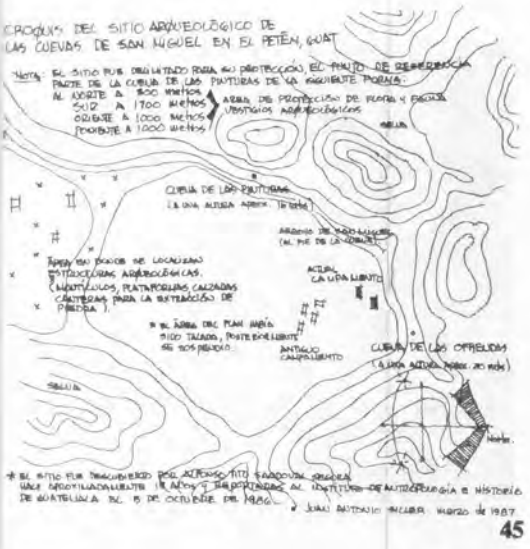
45

45. Croquis del sitio arqueológico de San Miguel con la ubicación de las Cuevas de las Ofrendas y de las Pinturas. 46. Estela fragmentada encontrada en la cercanía del sitio. 47. Entrada al sitio de Quiriguá. 48. Vista general del sitio arqueológico de Quiriguá y de las estelas. 49. Detalle de antiguas consolidaciones y los daños ocasionados por las mismas al ranurar, perforar para el anclaje de varillas de fierro y usos de cemento como consolidante. 50. Ruptura y exfoliaciones en la roca de las estelas causadas por sales, agua y otros agentes de deterioro. Fotos Juan Antonio Siller.

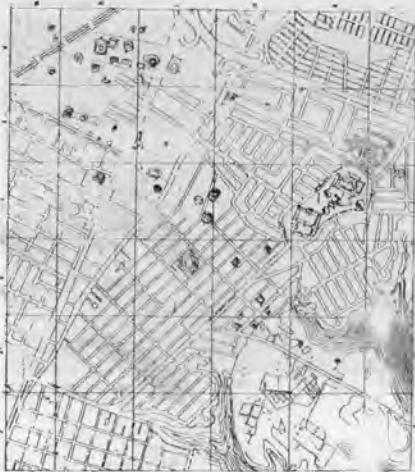
51

51. Plano del sitio de Kaminaljuyú en 1943. 52. Plano del estado en que se encontraba el sitio en junio de 1983. Levantamientos y dibujos de Víctor Rivera y Daniel Schávelzon. 53. Vista del área actual de protección de Kaminaljuyú y las construcciones de fraccionamientos circundándola. Foto Juan Antonio Siller.

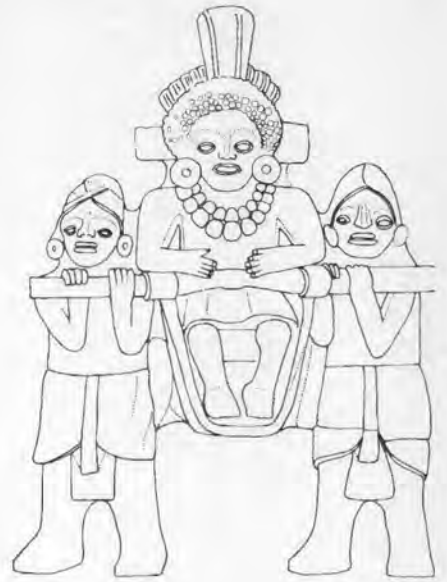
9

Fig. 9. Representation of a litter reproducing some kind of a hammock, which is fastened at two points along a wooden beam. The beam is transported by two porters, in this case transversal in contrast to the cases before. The seat looks vaguely similar to those from the Old World. So the transported person is sitting straight, but not crosslegged, as usual. Such seats has a very high centre of gravity; the distance between the legs of the transported person and the beam was possibly so short, that the beam had to be fixed after the person had sat down.
drawing: H. Hohmann after Robicsek 1975: fig. 101.
location: Jaina (?), Campeche, México.
type of representation: ceramic figurine.
dating: Late-Classic Period.
references: Robicsek 1975: fig. 101, Kurbjuhn 1983: 145, fig. 2.

12-G The centre of gravity of this type of seats must have been rather high; possibly the porters sometimes had to help the sitting person to keep his balance figs. 9+10.

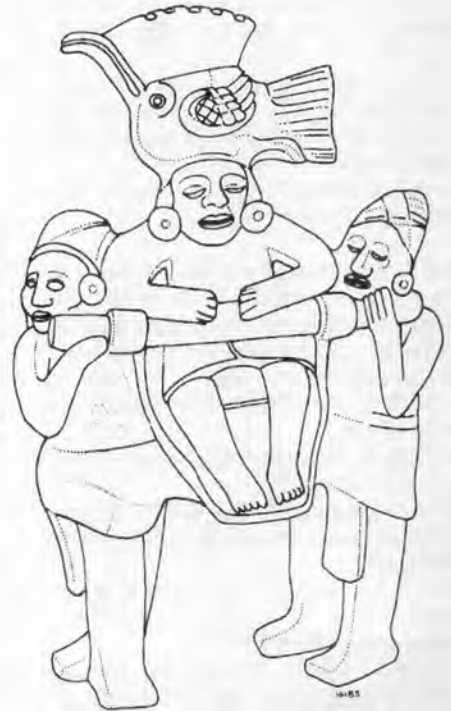
10

Fig. 10. Representation of a litter similar to the one of fig. 9; again there are two porters carrying a person, sitting in a seat, which is hanging from a beam. The difference is only the direction of the beam while carrying the litter. The position of the left foot of the left porter is very unusual.
drawing: H. Hohmann after a photo from an auction-catalogo (Loudmer *et al.* 1974, fig. 14).
location: Jaina (?) after Loudmer *et al.* 1974); today Paris (?).
type of representation: ceramic figurine.
dating: Classic Period (?).
