DETALLES
CONSTRUCTIVOS
DE VINCULACIÓN

restauración

Universidad Nacional Autónoma de México
Facultad de Arquitectura

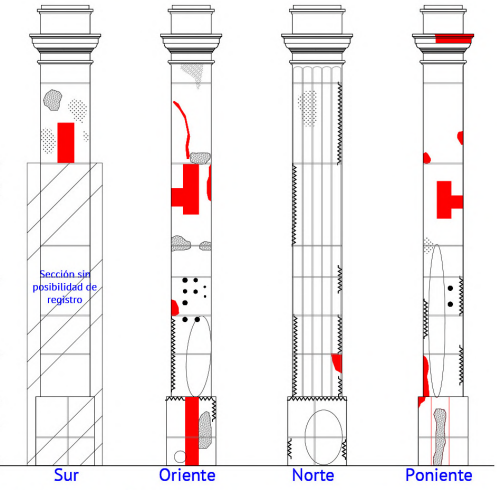
Cantería de patio de exposición Columna G' Planta

TABLA DE DETERIOROS	
■	Pérdida de sección o saques hechos en la cantera para empotre de herrería
●	Perforaciones
■	Salpicaduras de pintura
■	Manchas de humedad y escurrimiento o suciedad localizada
○	Exfoliación
~	Degradación / intemperización
■	Vestigios de pintura
■	Resanes y juntas deficientes de cemento
■	Capa de cemento
~	Pérdida de juntas
⊕	Adendas (clavos, taquetes, tornillos, etc.)
■	Pérdida de sección o saques hechos en la cantera para empotre de herrería

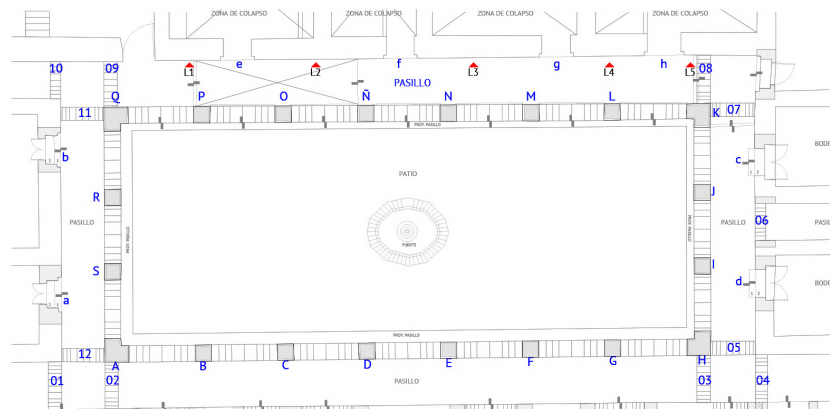
Croquis de localización PB

TABLA DE DETERIOROS	
	Pérdida de sección o saques hechos en la cantera para empotrar de herrería
	Disgregación
	Exfoliación
	Degradación / intemperización
	Piezas picadas para recibir aplanado
	Vestigios de pintura
	Capa de cemento
	Adendas (clavos, taquetes, tornillos, etc.)
	Pérdida de dintel.

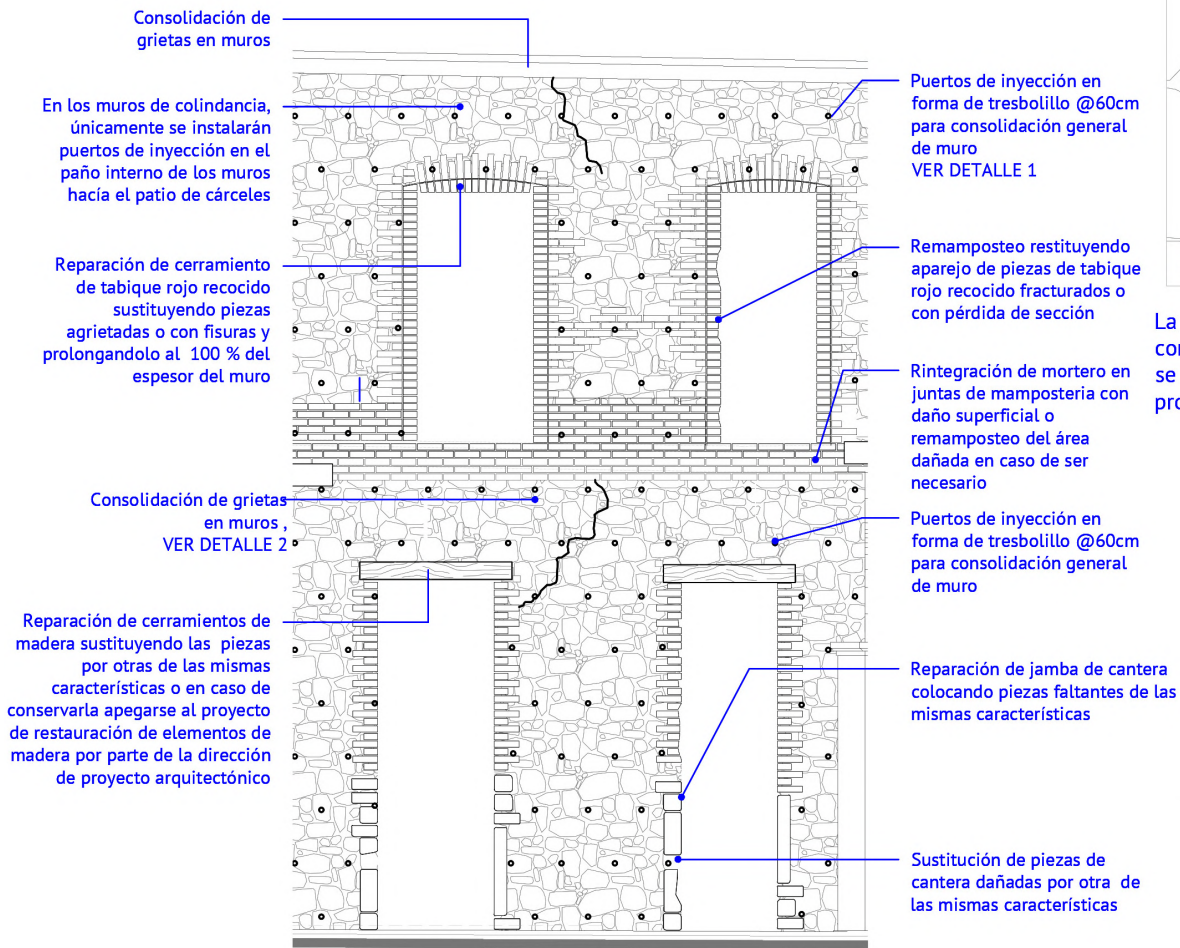
Detalle 1. alzado
Consolidación de muros de mampostería de tezontle

El primero corresponde a la inyección de grietas y fisuras, mediante el barrenado de una pulgada en las juntas, de ambas caras del muro, para colocar mediante grout no ferroso, tubos de cobre y, mediante un puerto de inyección, una lechada de cal arena rellena las oquedades internas. Estos barrenos deberán seguir la dirección de la grieta y en el caso de buscar la rehabilitación general del muro, se deberá proponer una “retícula” de barrenados a no más de 60 cm de distancia entre barreno y barreno, para el mismo procedi-

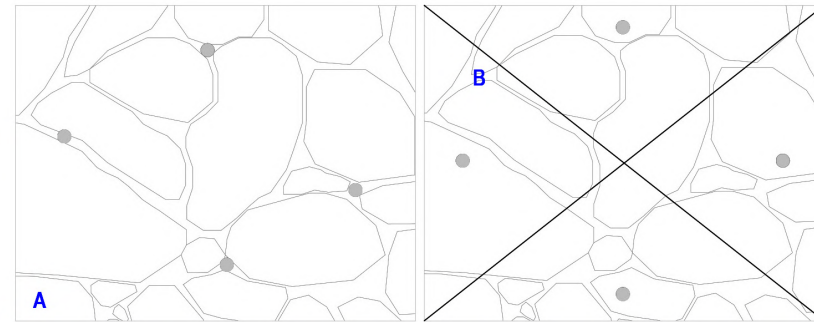
La distribución de los puertos de inyección será formando una retícula a trespolillo con una separación máxima de 60 cm entre puertos subsecuentes, las perforaciones se harán en las juntas de las piedras como se ilustra en la imagen A, quedando prohibido ubicar puertos sobre las piedras como se observa en la imagen B.

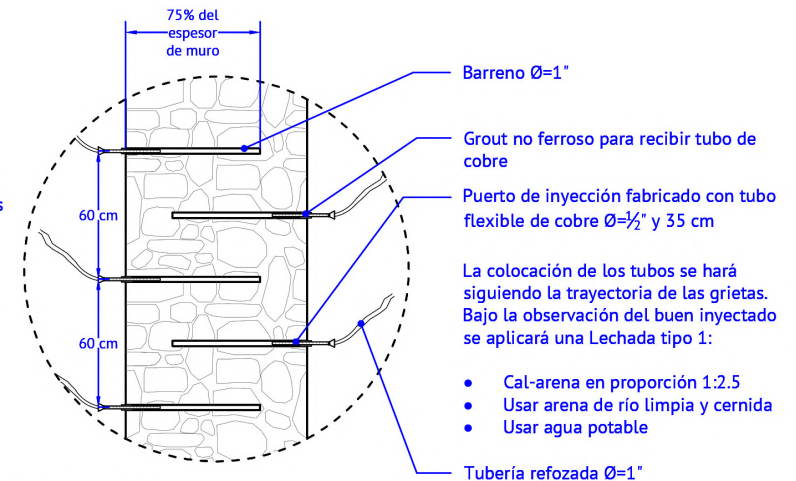
Detalle 2. alzado
Consolidación de muros

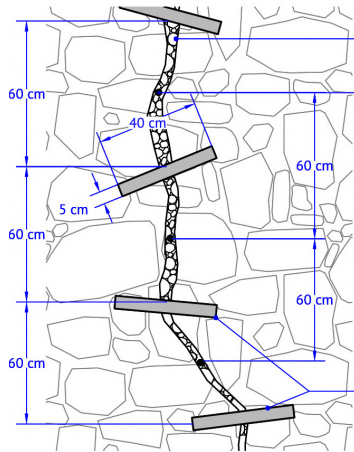
Remamosteo de grietas con material similar al existente

Instalación de puerto de inyección mediante tubo flexible de cobre $\varnothing = \frac{1}{2}$ " y 35 cm de longitud, previa perforación en muro con barrenos $\varnothing = 1$ " hasta penetrar el 75% del espesor del muro en cuestión, distribuidos @60 cm. La colocación se hará siguiendo la trayectoria de las grietas y/o entre las juntas de las piedras. Bajo la observación del buen inyectado se aplicará una lechada fluida tipo 1

Laja de recinto o similar de 40x50x5cm, distribuidas en la trayectoria de la grieta @ 60 cm

Detalle 7. alzado frontal
Reparación de grietas con lajas de recinto

miento. Posteriormente se retiran dichos puertos y tubos. Otra de las opciones es incrustar en forma diagonal, en el sentido de la grieta, lajas de recinto (piedra ígnea basáltica) de una dimensión aproximada de 50 cm x 40 cm y 5 cm de ancho, de forma intercalada en una o ambas caras usando mortero de cal arena para posteriormente recibir el encalado final. Esta opción puede mezclarse con la inyección de cal arena, según la gravedad del deterioro.

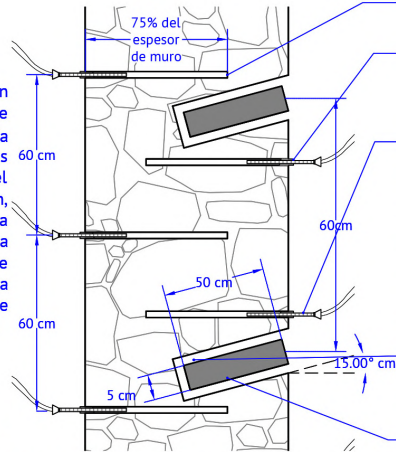
Barreno $\varnothing = 1$ "

Grout no ferroso para recibir tubo de cobre

La colocación de los tubos se hará siguiendo la trayectoria de las grietas. Bajo la observación del buen inyectado se aplicará una Lechada tipo 1

Laja de recinto

Detalle 7. alzado lateral
Reparación de grietas con lajas de recinto en un solo paño del muro

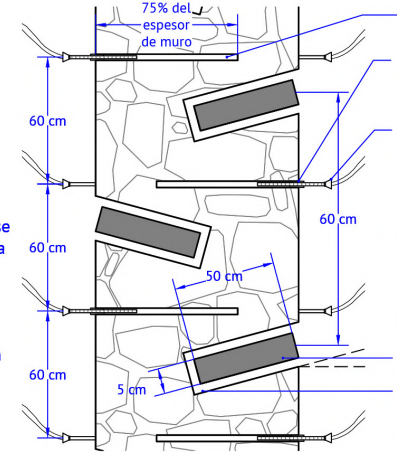
Barreno $\varnothing = 1$ "

Grout no ferroso para recibir tubo de cobre

La colocación de los tubos se hará siguiendo la trayectoria de las grietas. Bajo la observación del buen inyectado se aplicará una Lechada tipo 1

Espacio anular retacado con mortero de cal-arena en proporción 1:2

Detalle 8. alzado lateral
Reparación de grietas con lajas de recinto en ambos paños del muro

3. Reintegrar la mampostería en las grietas verticales procediendo de abajo hacia arriba. En los sitios en los que sea posible se introducirán lajas de recinto cuadrangulares de 50 cm de ancho por 50 cm de longitud y de 5 a 7 cm de espesor dentro de cajas previamente realizadas para tal fin; la profundidad de las cajas será de 50 cm; el espacio anular entre las cajas y las lajas no será menor de 1 cm ni tampoco deberá exceder de 2 cm; el espacio anular entre una laja y su caja correspondiente deberá rellenarse de mortero a base de cal y arena en proporción 1:2

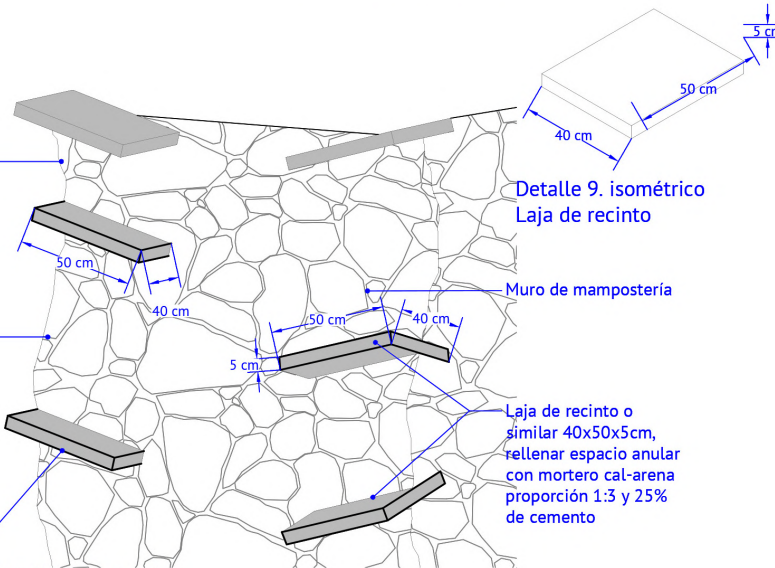
Detalle 9. isométrico
Laja de recinto

Muro de mampostería

Se instalarán puertos de inyección a lo largo de la trayectoria de la grieta y en el muro de mampostería en forma de tresbolillo @ 60cm

Se remamosteará la grieta con materiales similares a los existentes, para ello se deberá retirar todas las rocas o elementos del muro que se encuentren fracturados

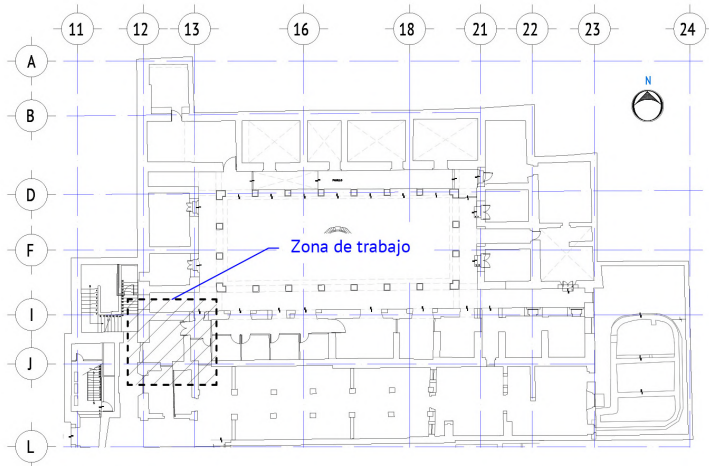
Planta baja
Ubicación de trabajos en patio de cárceles

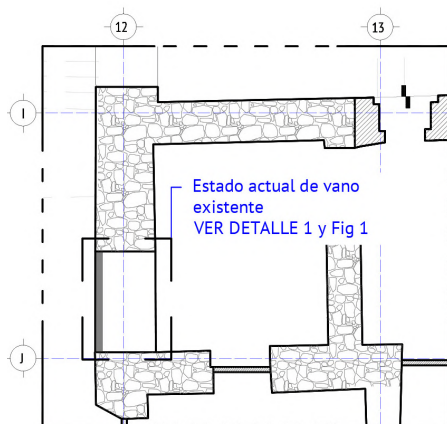
Zona de trabajo
Remamposteo en vano existente

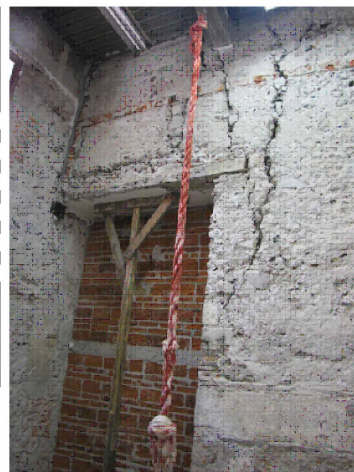
Figura 1
Estado actual de vano existente

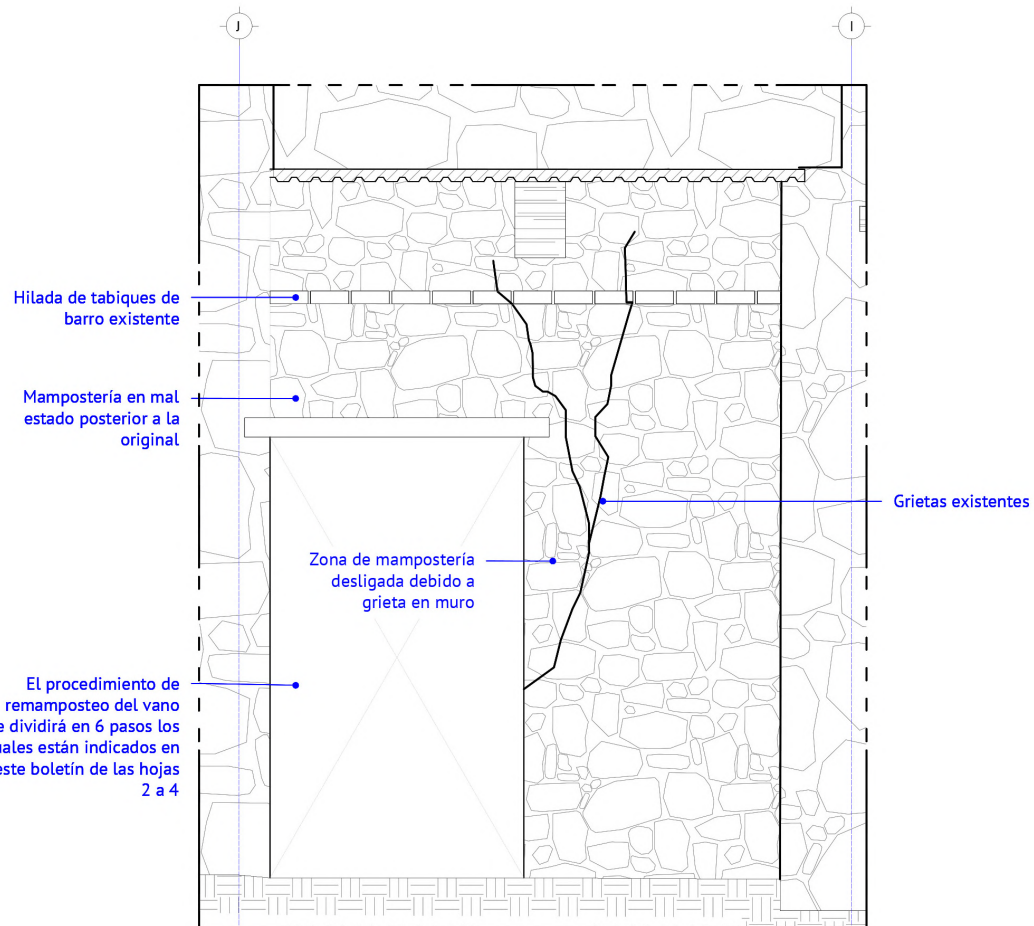
Detalle 1 Alzado
Marcos de refuerzo para vano de acceso a local 1

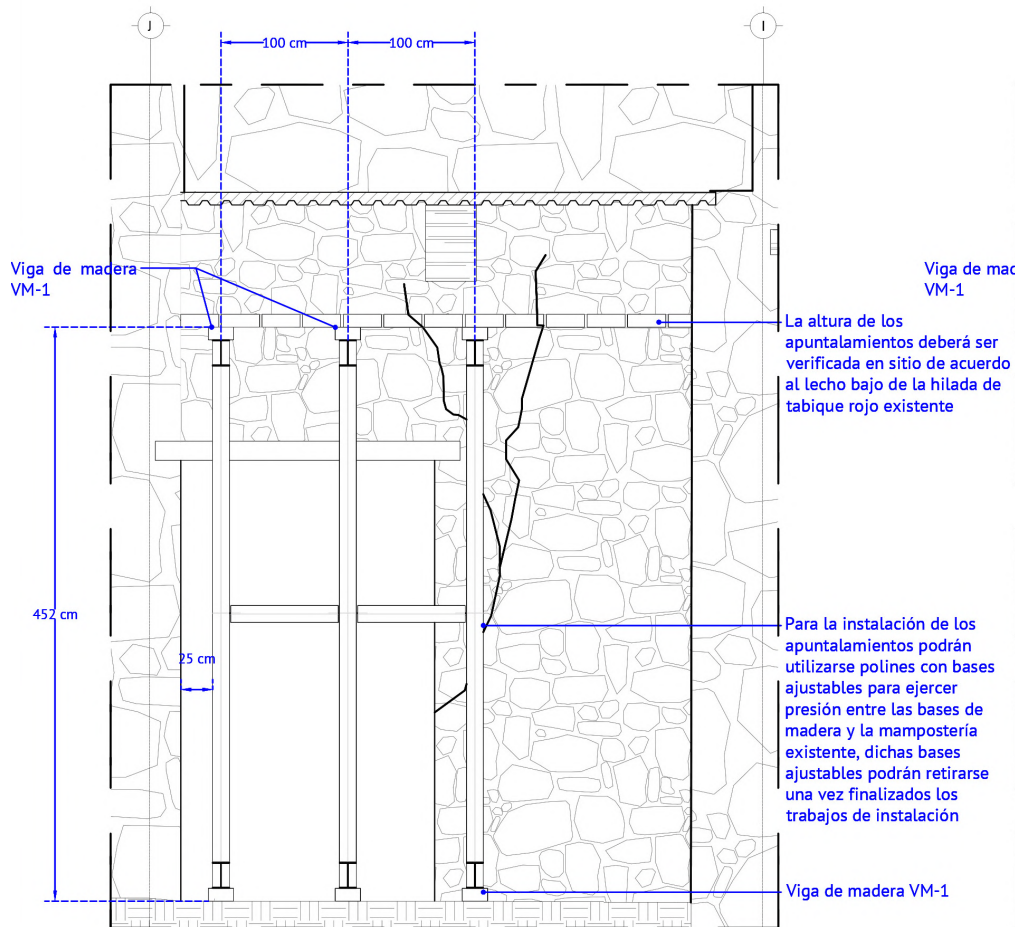
Paso 1. Alzado
Instalación de apuntalamientos metálicos

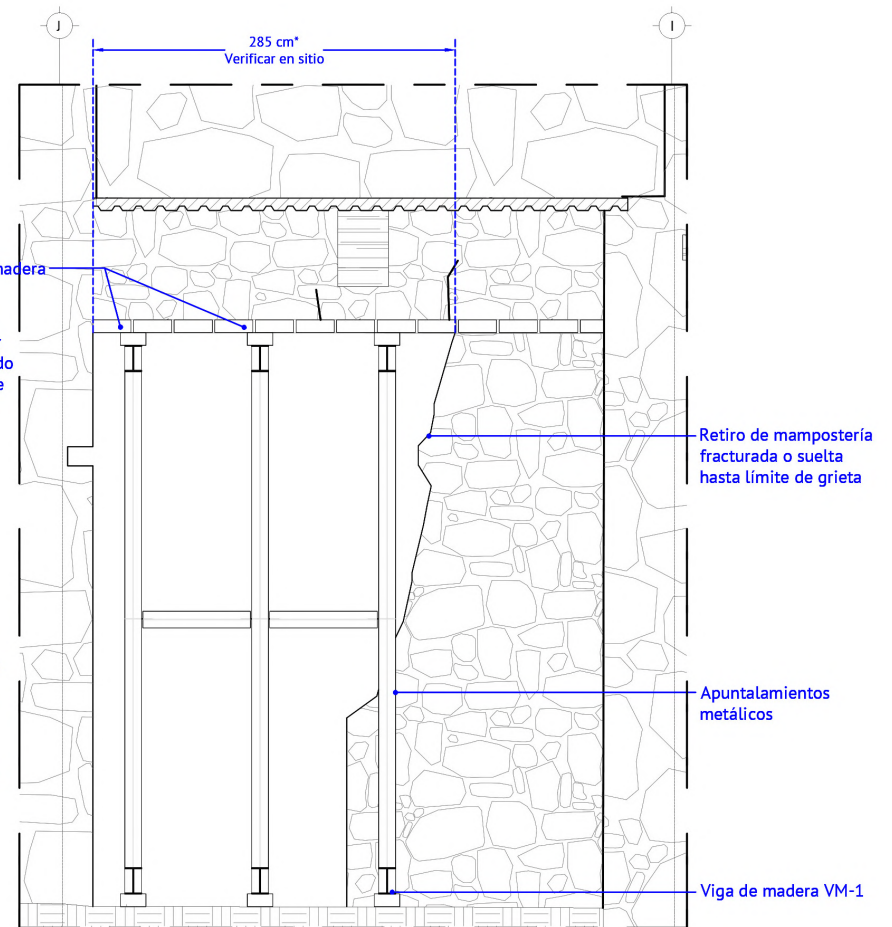
Paso 2. Alzado
Retiro de mampostería dañada hasta límite de grieta

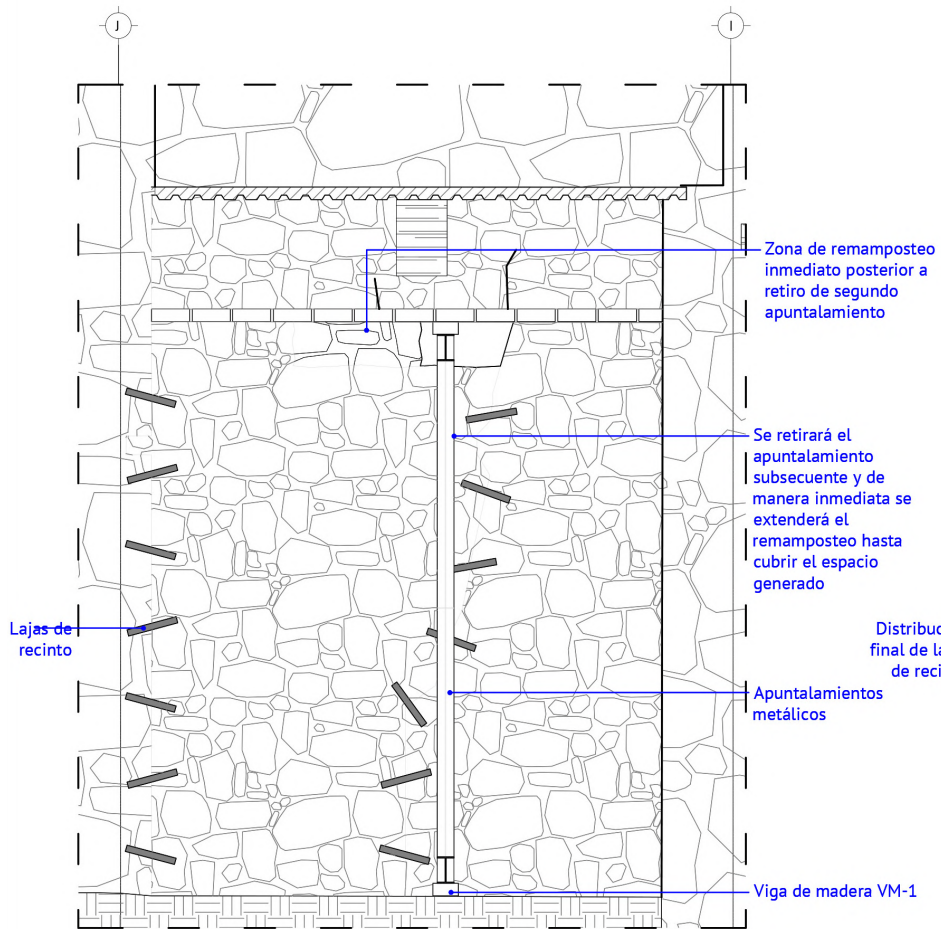
Paso 5. Alzado
Retiro de apuntalamiento y remaposteo con
tezonfle de manera controlada

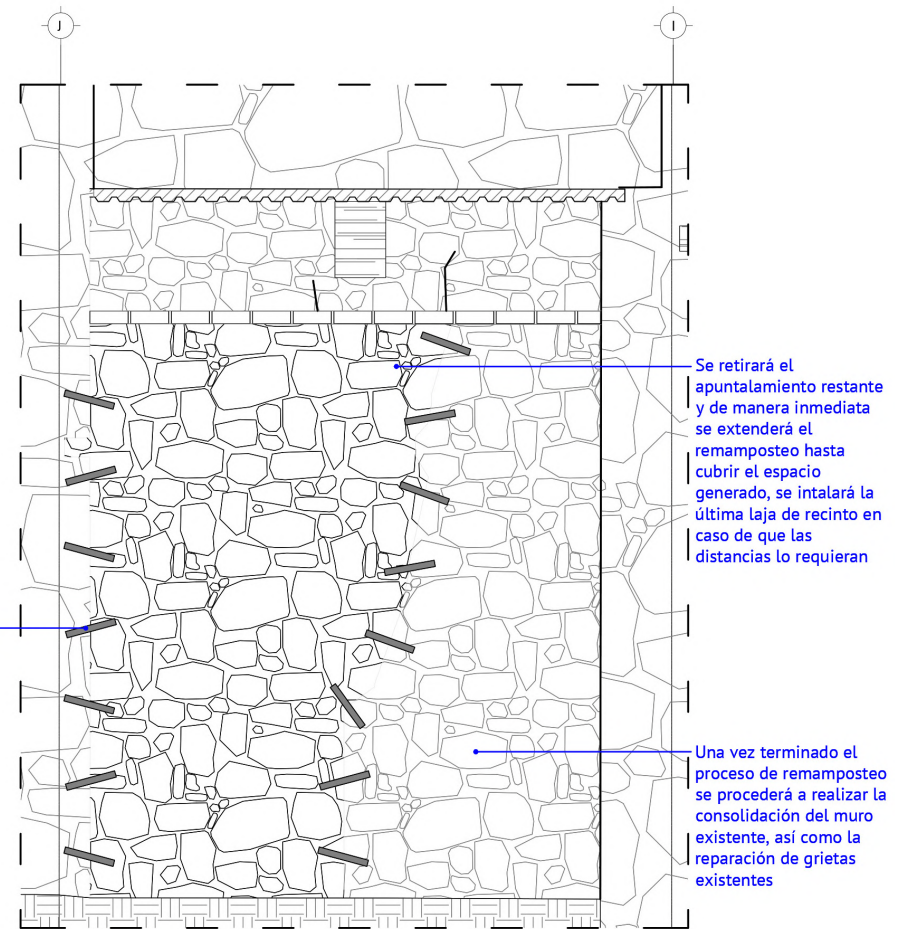
Paso 6. Alzado
Retiro de apuntalamiento y remaposteo con
tezonfle de manera controlada

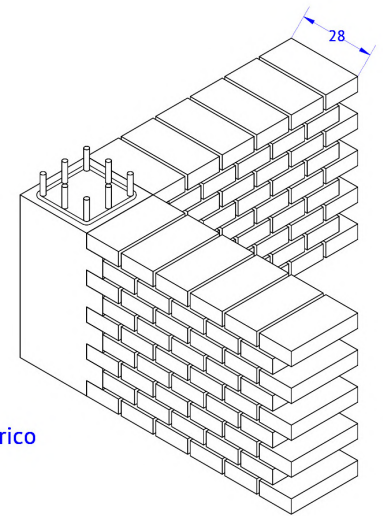
Isométrico

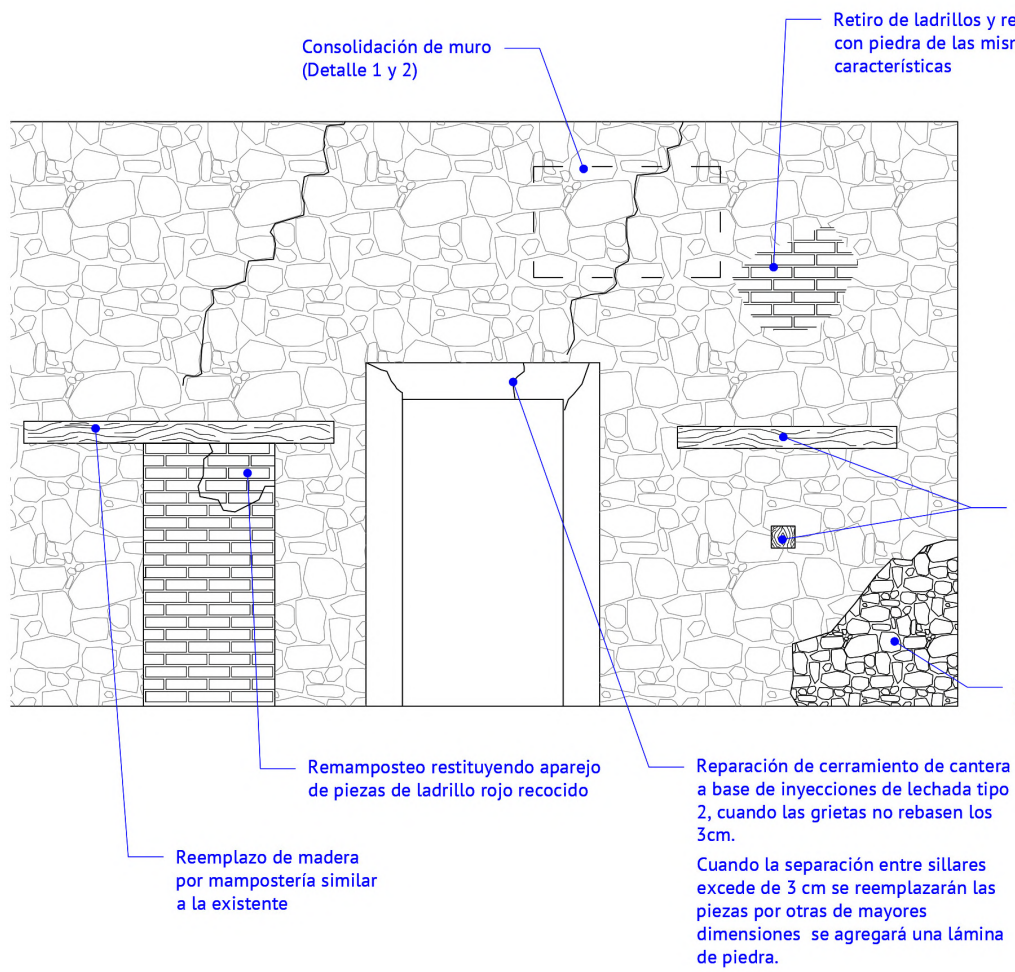
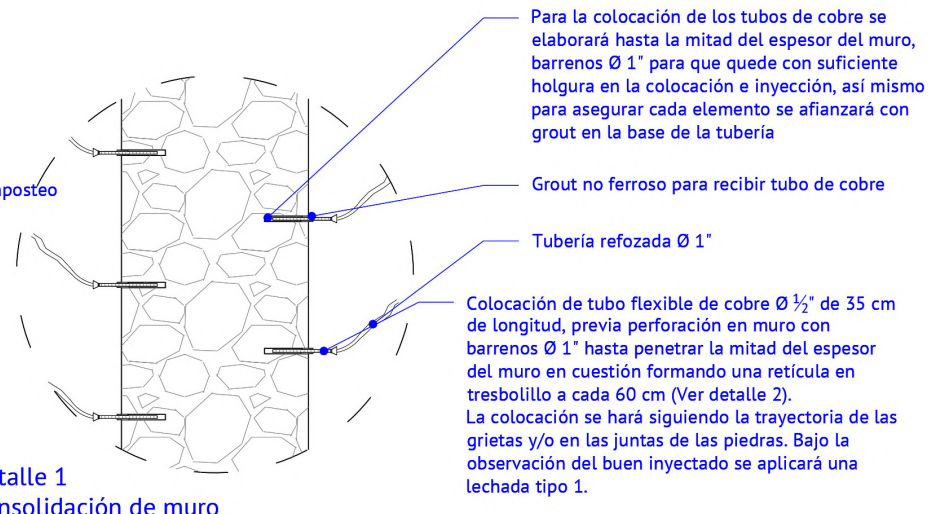
Consolidación de mampostería de tezontle

Detalle 1
Consolidación de muro

Lechada tipo 1:

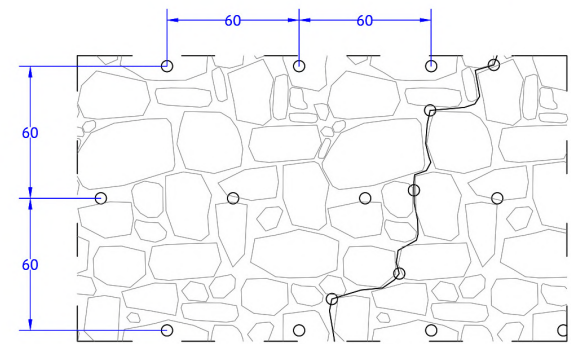
Detalle 2
Barrenos en trespolillo

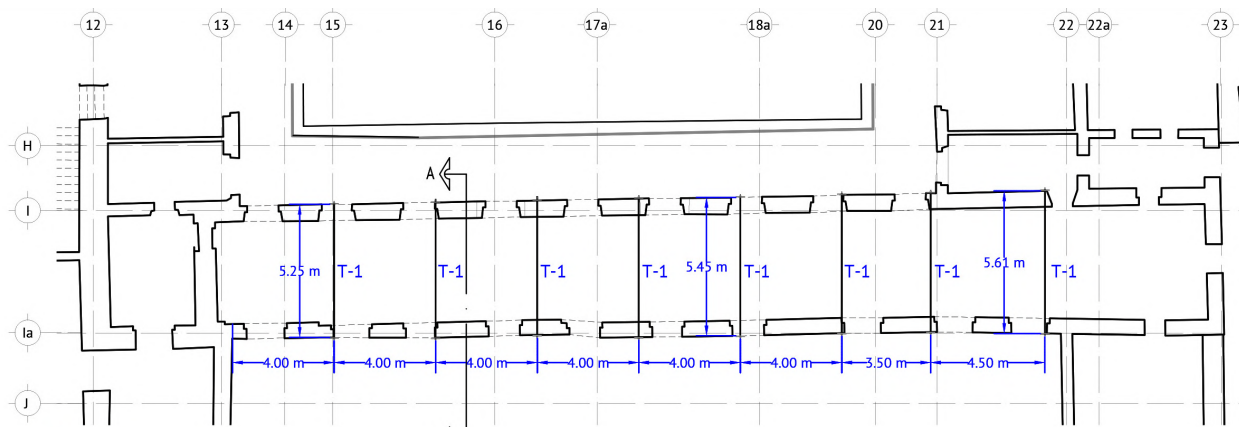
Planta
Distribución de tensores temporales en planta alta crujía sur

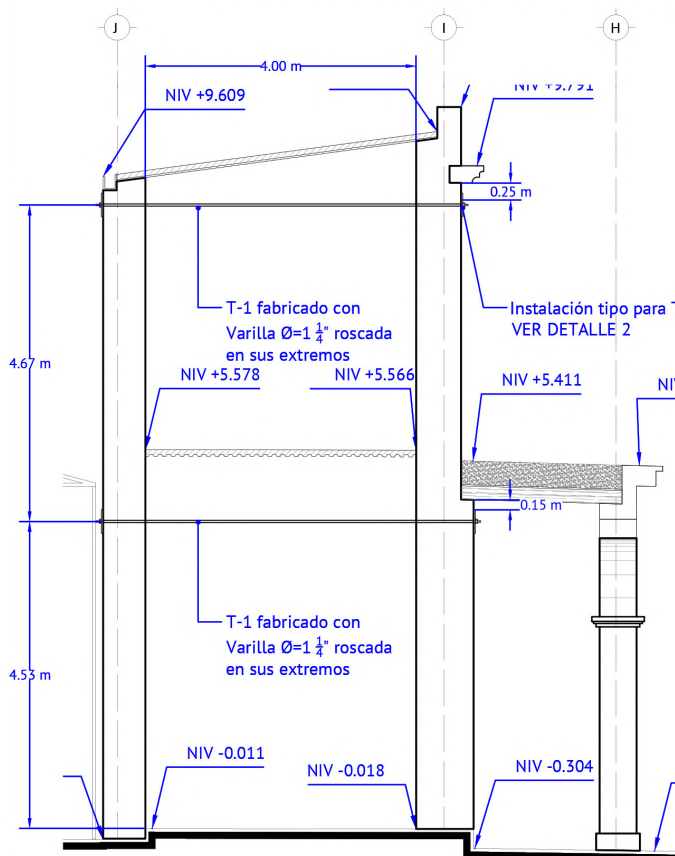
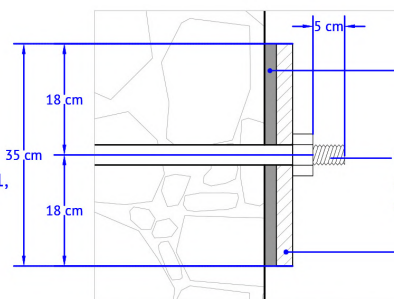
Detalle 2. Elevación lateral
Instalación de tensores en muro

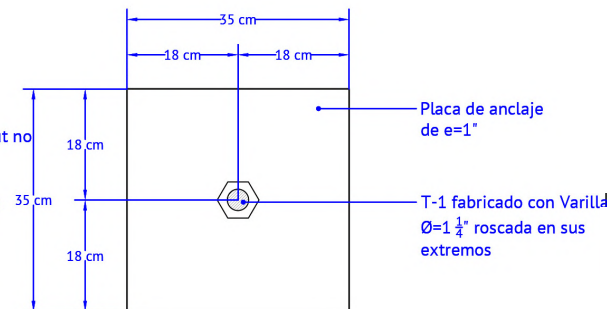
Detalle 2. Elevación frontal
Instalación de tensores en muro

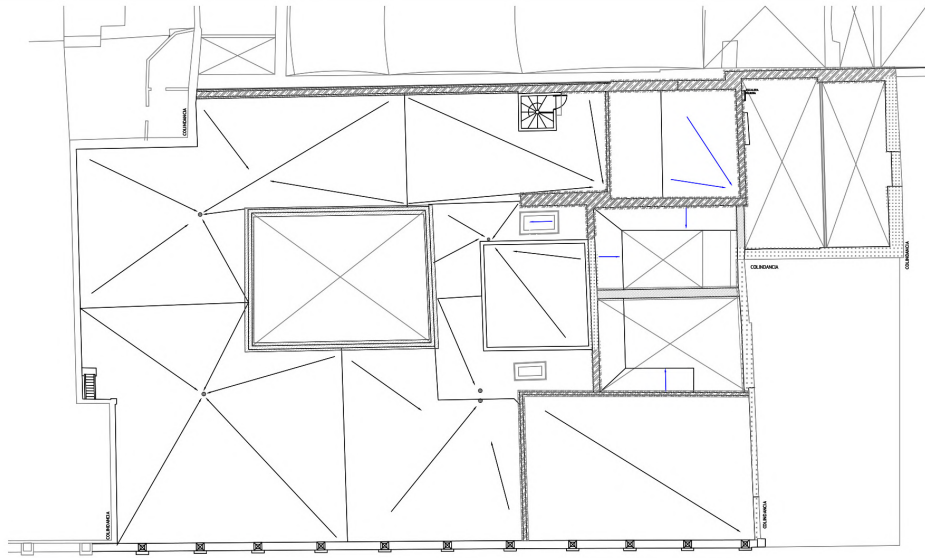
Planta de azotea

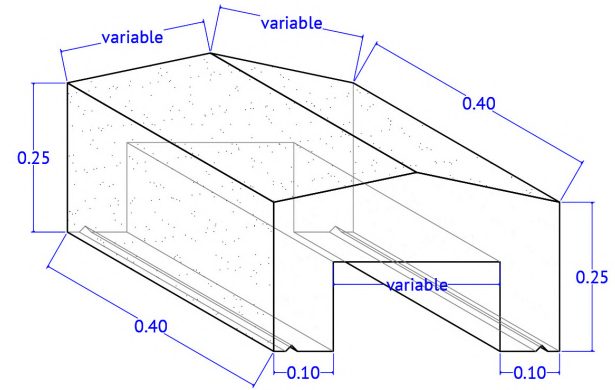
Isométrico
Pretil tipo 1

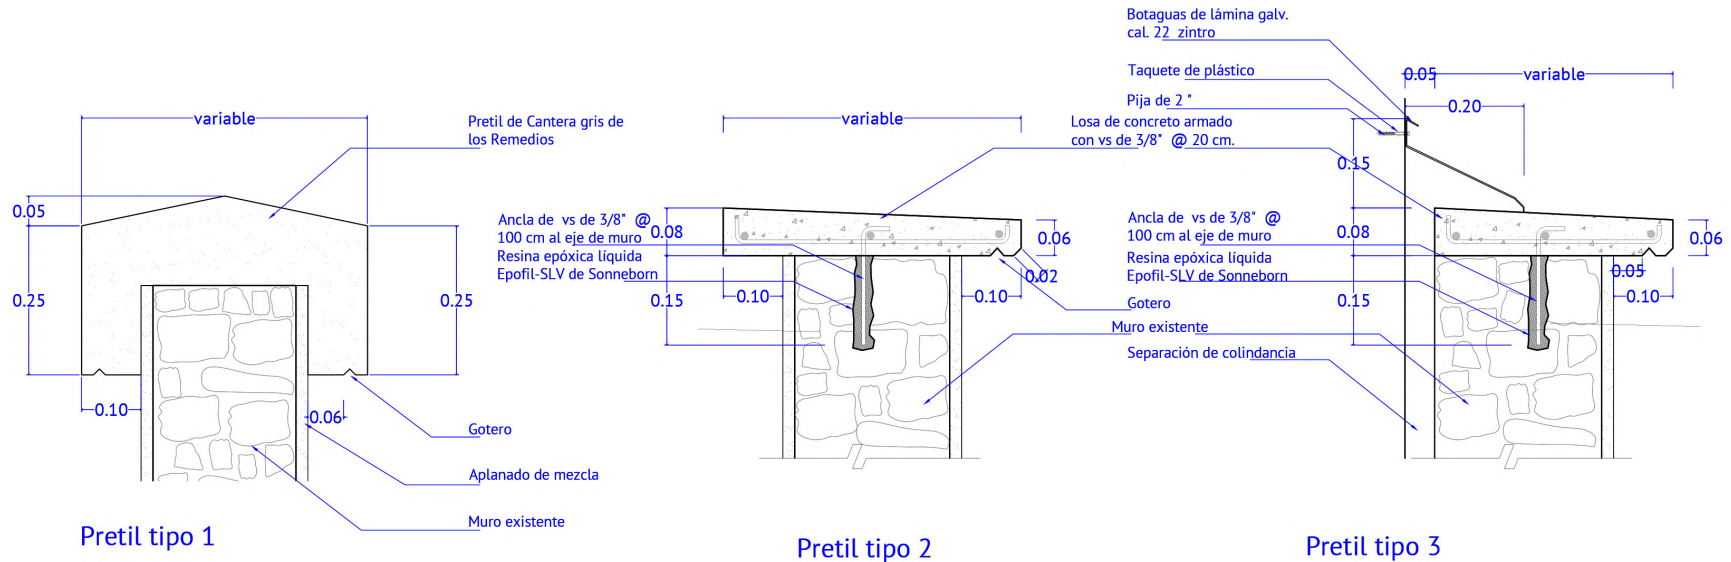
Pretil tipo 1

Pretil tipo 2

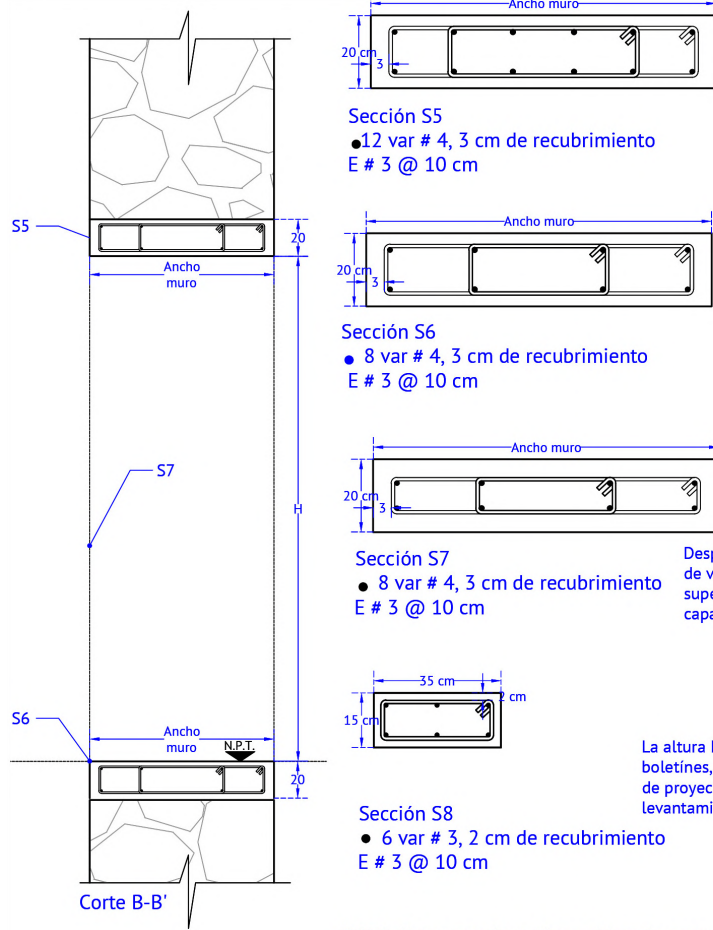
Después de abrir el vano, y antes de vaciar el concreto, sellar la superficie interna mediante tres capas de pintura a la cal

La altura H especificada en estos boletines, será definida por el área de proyectos con base a los levantamientos hechos en campo

Puertos de inyección en tresbolillo

NOTA: Este armado está considerado para aberturas de vanos no mayor a 2.50 metros, para mayor longitud deberá consultarse su armado

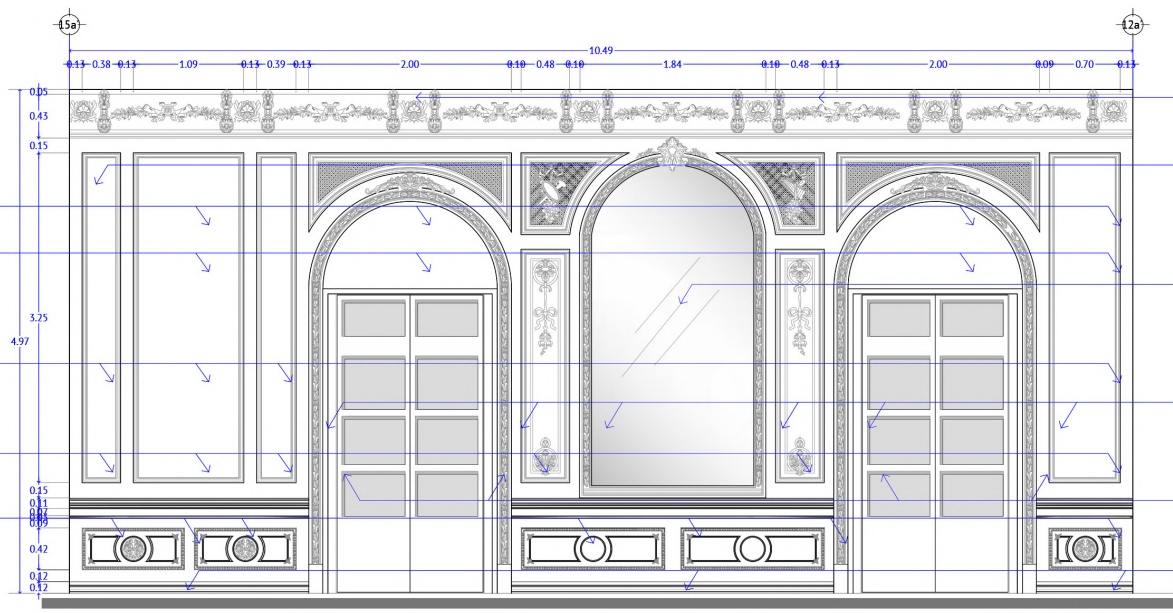
MOLDURAS:
YESO.Molduras de yeso realizadas por molde y colocadas posteriormente en el muro, su fijado se realiza con el mismo yeso forman enmarcamientos

RODAPIÉ:
MADERA.Entablamientos en madera, sujetos al muro por taquetes y tornillería, decorada con aplicaciones talladas y molduras de la misma madera, fijadas con clavo metálico y/o cola

CORNISA:
YESO,MALLA DE ALAMBRE.Decoración cóncava, realizada en módulos, por medio de moldes, para garantizar su estabilidad se fijó una malla al muro y al techo y ahí se anclan los módulos

MUROS:
MATERIALES MIXTOS.Mampostería, colocación a mano de materiales unidos por la argamasa

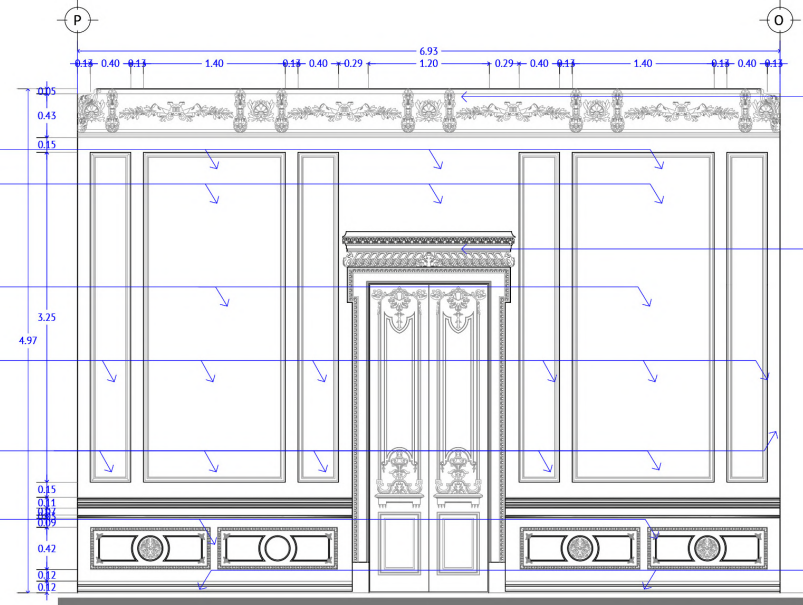
MOLDURAS:
YESO.Molduras de yeso realizadas por molde y colocadas posteriormente en el muro, su fijado se realiza con el mismo yeso forman enmarcamientos

RODAPIÉ:
MADERA.Entablamientos en madera, sujetos al muro por taquetes y tornillería, decorada con aplicaciones talladas y molduras de la misma madera, fijadas con clavo metálico y/o cola

CORNISA:
YESO,MALLA DE ALAMBRE.Decoración cóncava, realizada en módulos, por medio de moldes, para garantizar su estabilidad se fijó una malla al muro y al techo y ahí se anclan los módulos

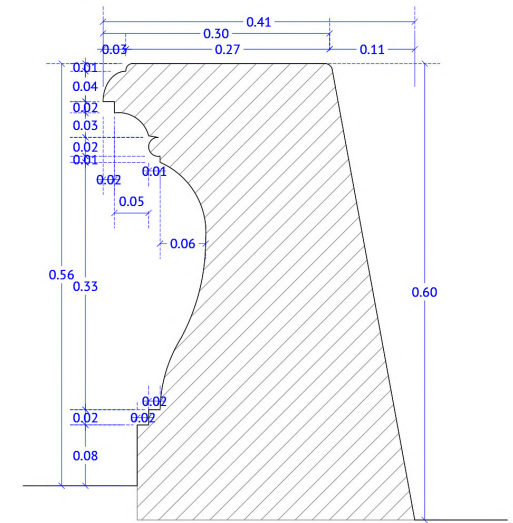
Corte tina sur

En los detalles DT-ARQ-RES-018 y 019, podemos observar la gran importancia en la identificación de las diferentes partes de una fuente: latina, el pedestal, su fuste y los diferentes platos, los cuales deben de ser cuidadosamente registrados en el levantamiento, tanto sus dimensiones, geometría, características y fábricas (materiales), así como de sus deterioros. Todo ello, con la intención de proponer las mejores alternativas de restauración.

En los detalles referidos, podemos ver una tabla de deterioros de diferentes orígenes, desde

antropogénicos, hasta ambientales, con su clara localización en la geometría del objeto arquitectónico. A partir de esto, se realiza la propuesta de intervención, la cual requiere un señalamiento puntual del procedimiento, que va desde la restitución de elementos faltantes y disgregados de cantería, consolidación de cantería original, resanes de grietas y rejunteos con cal, polvo de cantería y pigmentos, liberación de intervenciones de cemento (el gran mal del patrimonio) y pinturas no originales, así como la erradicación de flora y microflora parasitaria y eliminación de salitre, deterioros que, de no atenderse con la debida precaución, dañarán paulatinamente la cantería, principal material constituyente de las fuentes.

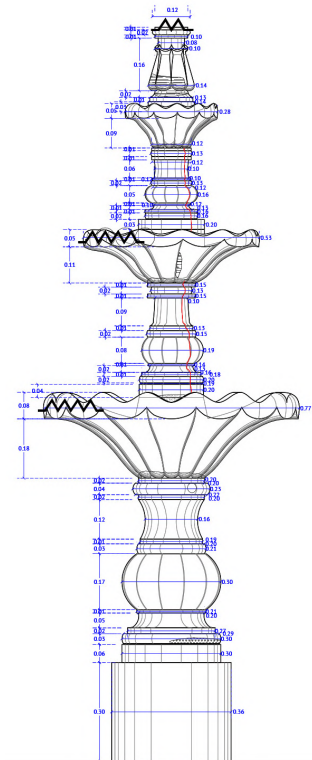
Detalle tina

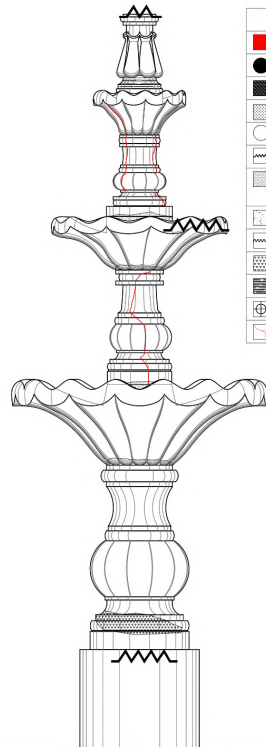
Alzado sur

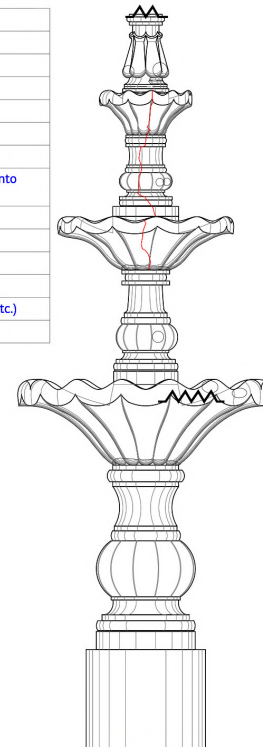
Alzado norte

TABLA DE DETERIOROS	
	Pérdida de sección
	Perforaciones
	Disgregación
	Salpicaduras de pintura
	Exfoliación
	Degradación / intemperización
	Resanes y juntas deficientes de cemento
	Capa de cemento
	Pérdida de juntas
	Salitre
	Microflora
	Adendas (clavos, taquetes, tornillos, etc.)
	Grietas

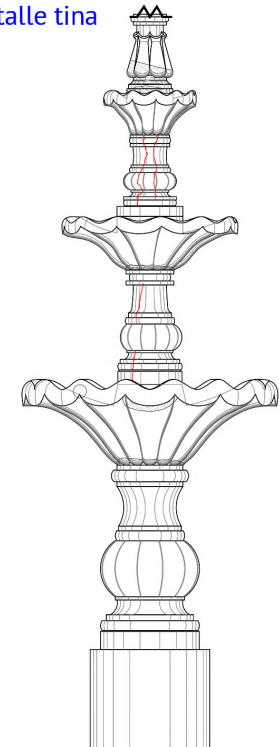
Alzado oriente

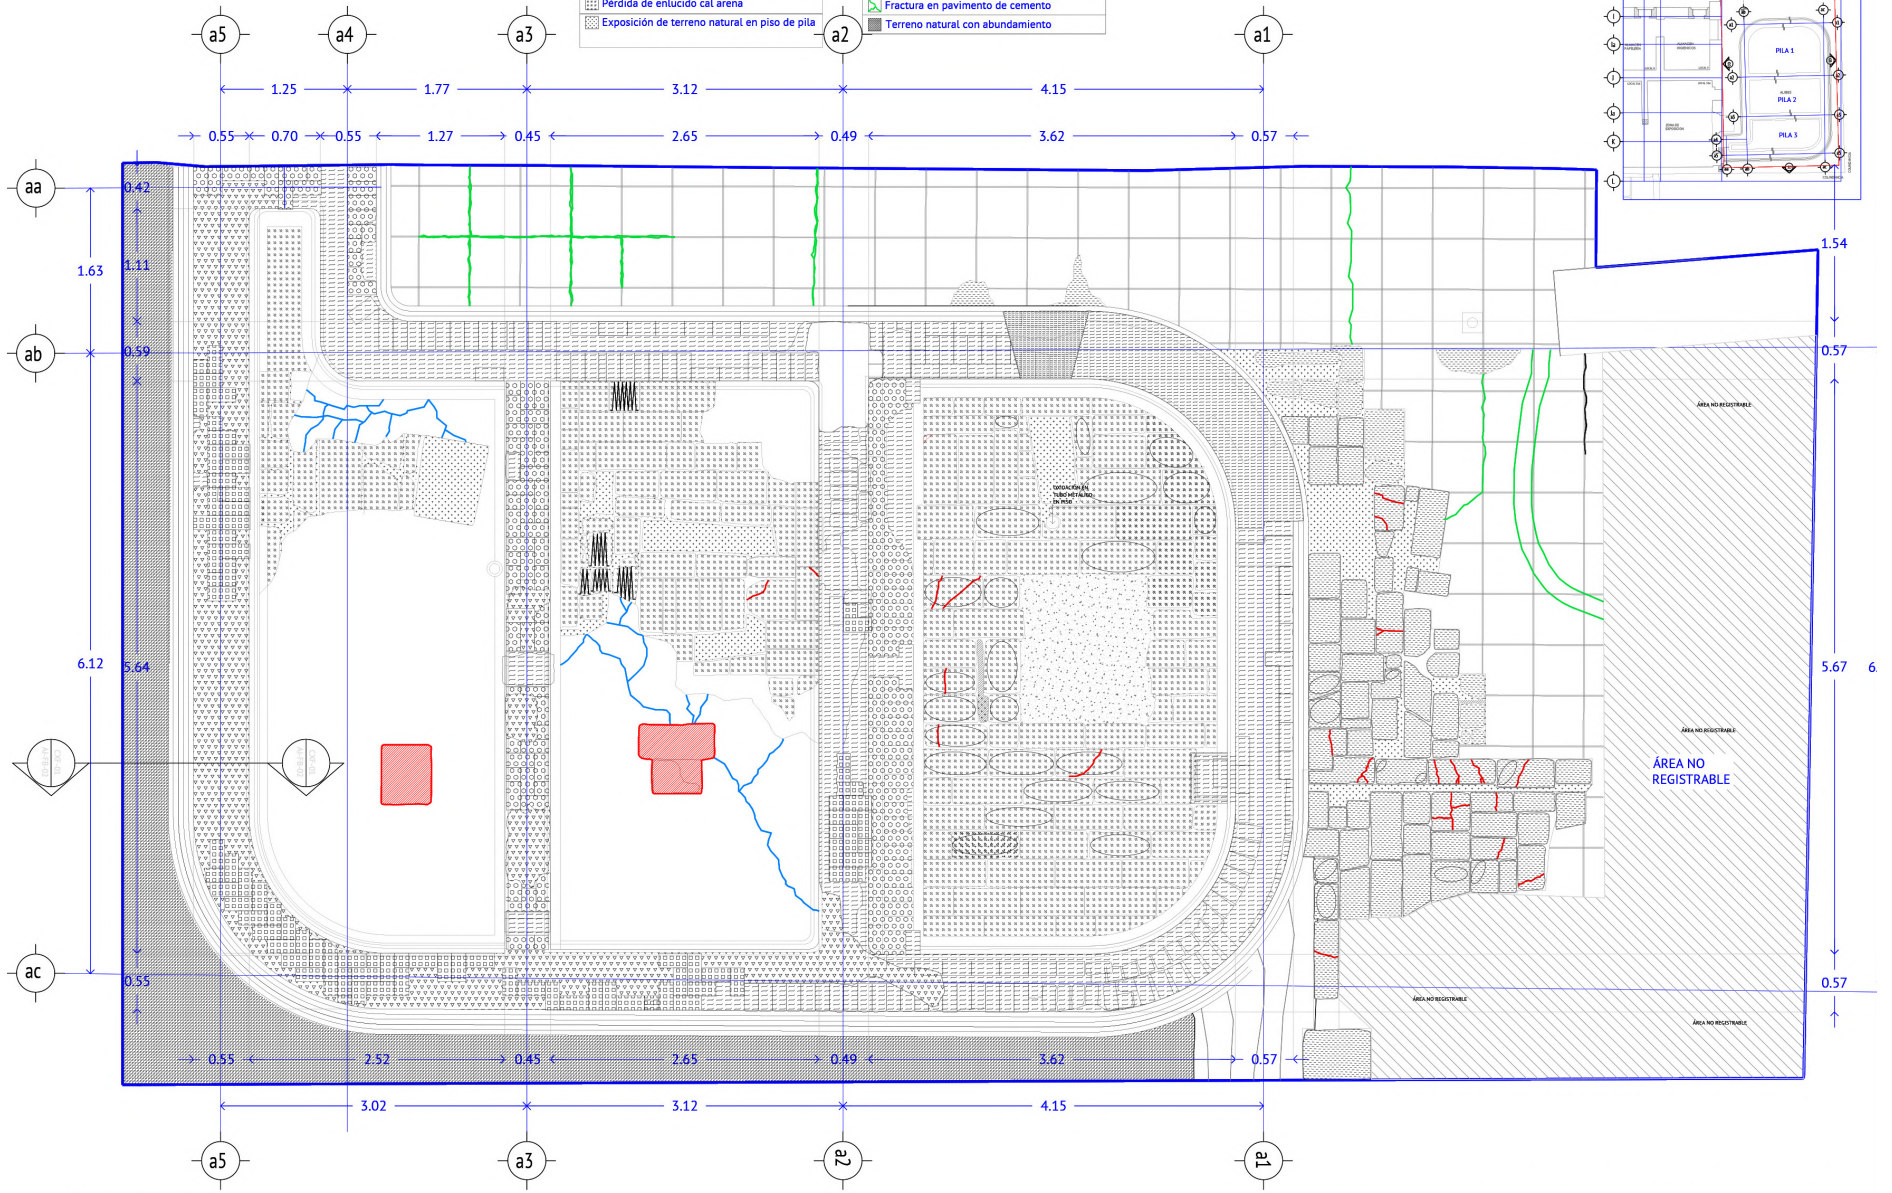
TABLA DE DETERIOROS EN MUROS DE CONTENCIÓN Y PAVIMENTOS	
	Pérdida de segunda capa de enlucido
	Pérdida de petatillo
	Pérdida de primera capa de enlucido
	Pérdida de pieza de tabique
	Pérdida de pavimento de cemento
	Pérdida de enlucido cal arena
	Exposición de terreno natural en piso de pila
	Terreno natural con abundamiento
	Pérdida de sección de cantera
	Exfoliación
	Degradación / intemperización
	Capa de cemento
	Fractura en pieza de cantera
	Fractura en enlucido cal arena
	Fractura en pavimento de cemento
	Terreno natural con abundamiento

Vista en planta

Algo fundamental en la restauración de los aljibes es recuperar su función y, por ende, la estabilidad de sus muros. Para ello se debe registrar y levantar cuidadosamente sus deterioros para generar propuestas de intervención, que pueden ir desde remamposteo de tabique perdido, rejunteo, hasta la reintegración de enlucidos o encalados perdidos en muros y pisos, a consecuencia muchas veces por el salitre, la flora y microflora parasitaria y la abrasión de la intemperie, los cuales podemos ver en los detalles DT-ARQ-RES-020 y 021. Es importante cuidar y respetar las pendientes del suelo, al momento de intervenir e integrar los materiales perdidos o liberar intervenciones de cemento.
