DETALLES
CONSTRUCTIVOS
DE VINCULACIÓN

restauración

Universidad Nacional Autónoma de México
Facultad de Arquitectura

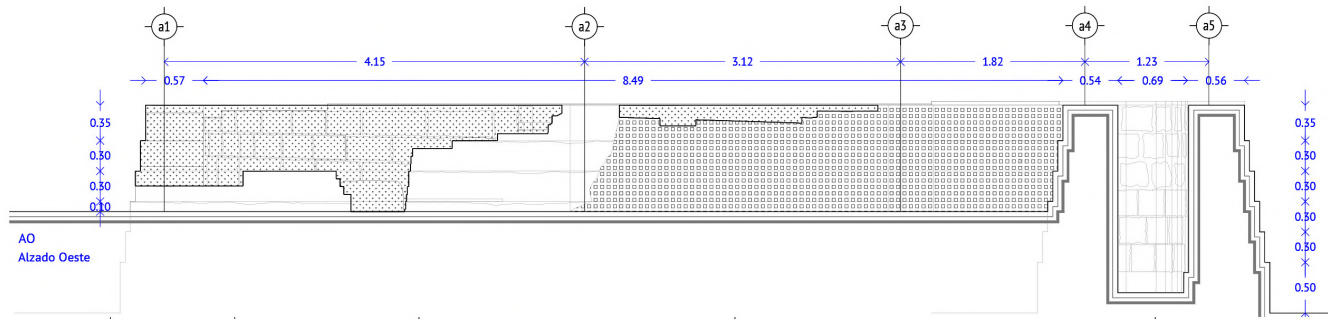
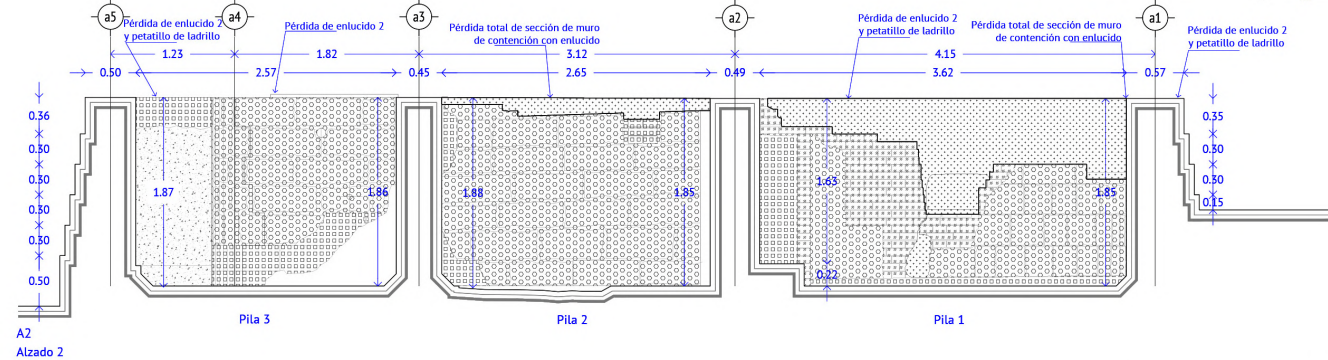
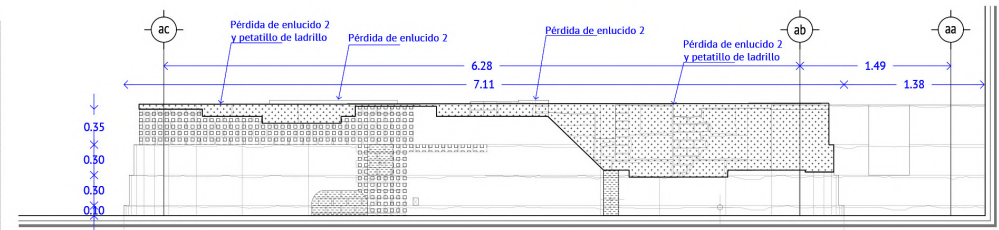
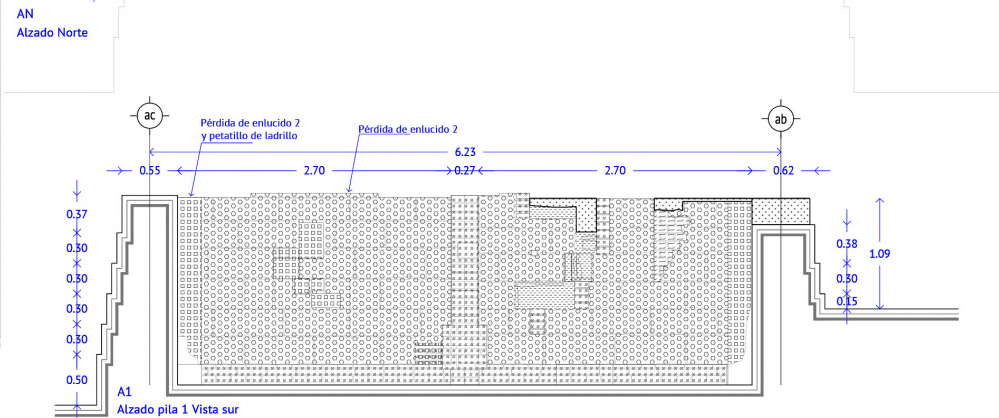
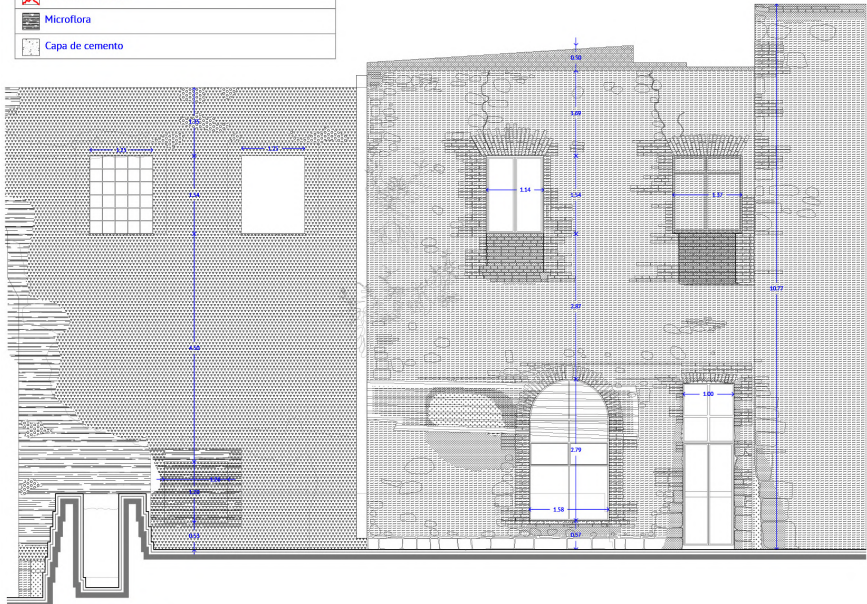
TABLA DE DETERIOROS MUROS COLINDANTES	
	Pérdida parcial de pintura y microflora
	Pérdida de pintura y microflora
	Pérdida parcial de aplados
	Pérdida de aplados
	Pérdida de juntas
	Pérdida de pieza de mampostería o tabique
	Pérdida de sección de muro
	Pérdida de sección de cantera
	Exfoliación
	Degradación / intemperización
	Capa de cemento
	Resanes y juntas deficientes de cemento en rodapié
	Microflora
	Vegetación parásita
	Grieta o fractura de gran apertura en muro

TABLA DE DETERIOROS MUROS DE PILAS	
	Pérdida de primera capa de enlucido
	Pérdida de tableta de cantera rosa de la villa
	Pérdida de mortero con pedacería
	Pérdida de pieza de tabique
	Pérdida de juntas
	Pérdida de sección de muro de contención
	Fisura en enlucido
	Microflora
	Capa de cemento

CO Muros colindancia Oeste
Vista oeste

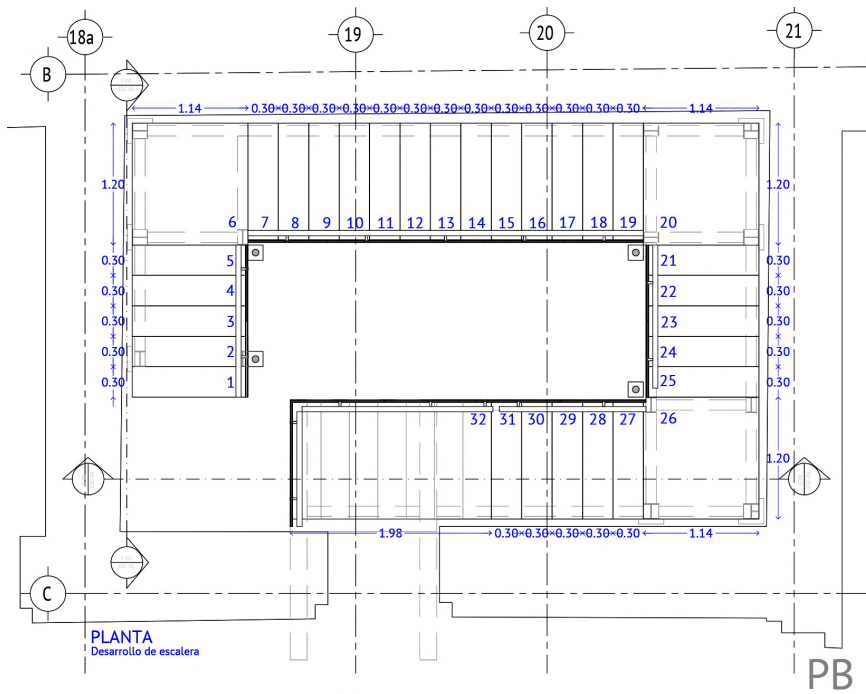
PLANTA
Desarrollo de escalera

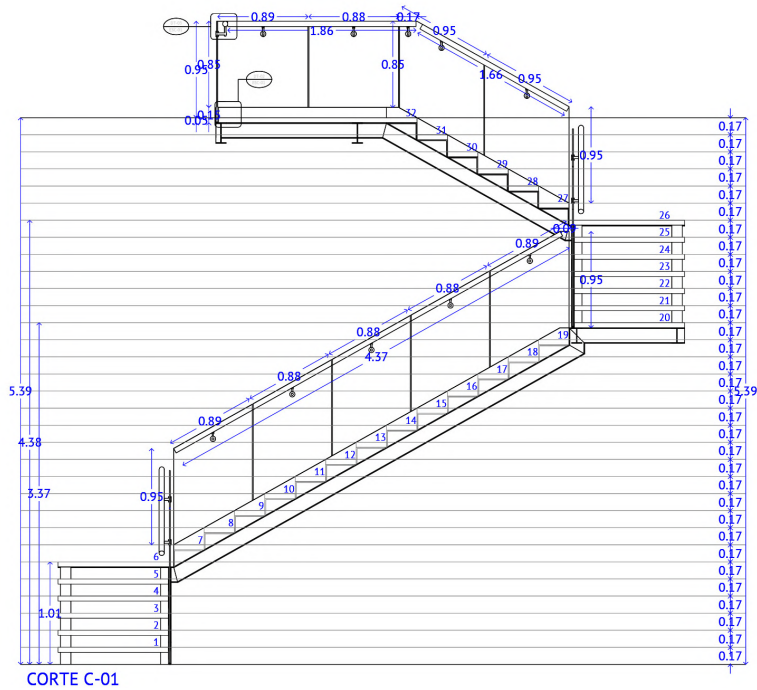
CORTE C-01

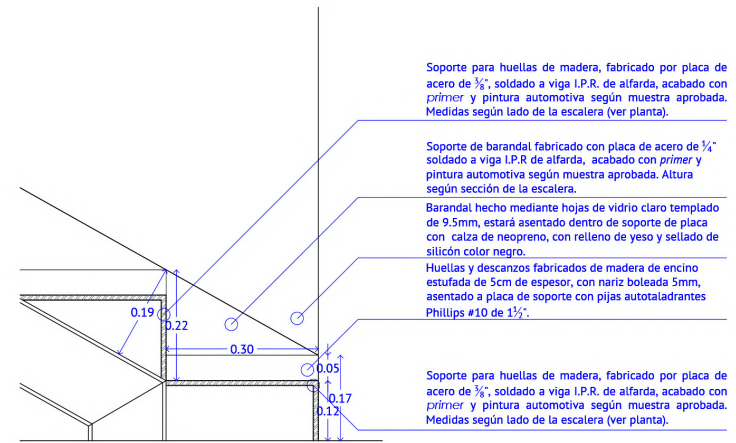
DT-01

Soporte para huellas de madera, fabricado por placa de acero de $\frac{1}{8}$ ", soldado a viga I.P.R. de alfarda, acabado con primer y pintura automotiva según muestra aprobada. Medidas según lado de la escalera (ver planta).

Soporte para huellas de madera, fabricado por placa de acero de $\frac{3}{8}$ ", soldado a viga I.P.R. de alfarda, acabado con primer y pintura automotiva según muestra aprobada. Medidas según lado de la escalera (ver planta).

Barandil hecho mediante hojas de vidrio claro templado de 9.5mm, estará asentado dentro de soporte de placa con calza de neopreno, con relleno de yeso y sellado de silicón color negro.

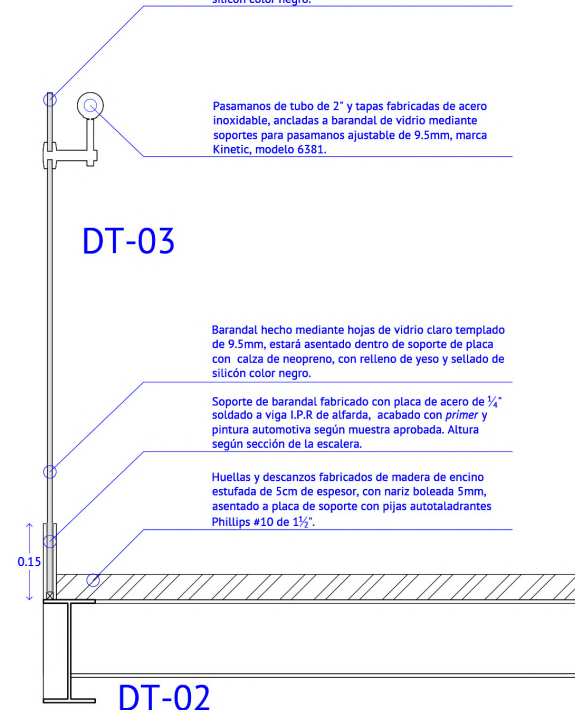
DT-03

Pasamanos de tubo de 2" y tapas fabricadas de acero inoxidable, ancladas a barandil de vidrio mediante soportes para pasamanos ajustable de 9.5mm, marca Kinetic, modelo 6381.

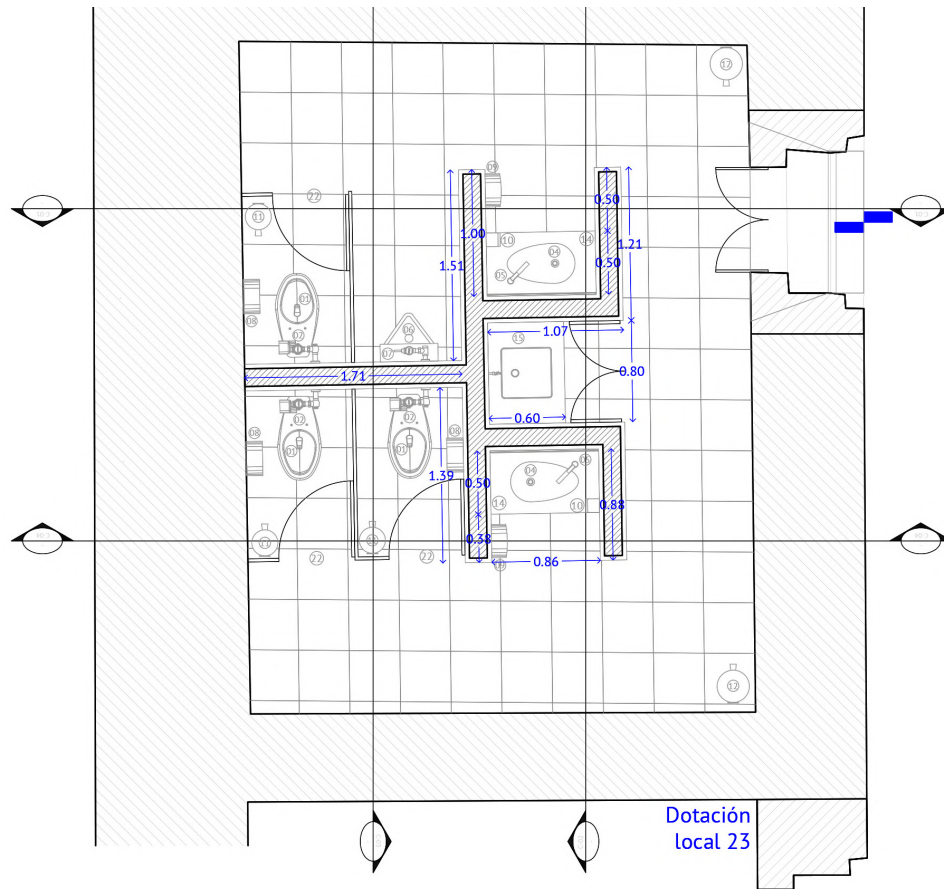
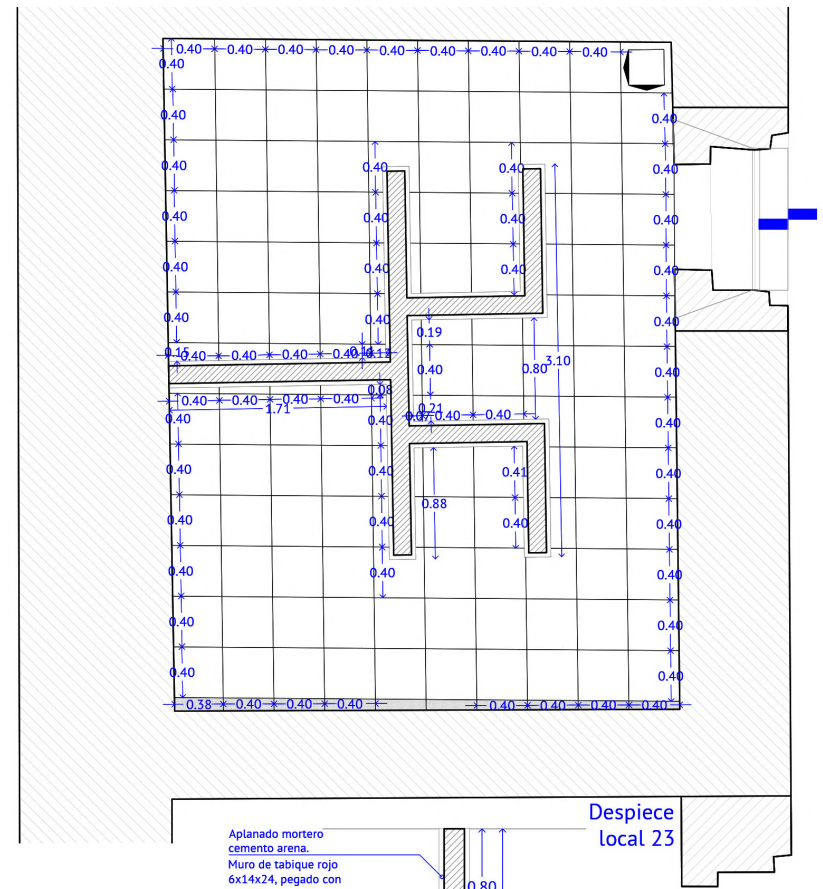
TABLA DE ESPECIFICACIONES	
① Taza para fluxómetro modelo NAO17 de 4.8 litros, marca Helvex.	⑨ Despachador de toalla interdoblada Z Futura Inox modelo AH25000, marca Jofel.
② Fluxómetro de sensor electrónico de batería para W.C. modelo FB-110-38, marca Helvex.	⑩ Dosificador de jabón espuma Futura Inox modelo AC25000, marca Jofel.
③ Contra con desagüe tipo hongo fijo sin rebosadero TH-063, marca Helvex, con Cespól para lavabo sin contra TV-016, marca Helvex.	⑪ Papelera mediana de pedal con depósito modelo IYL1005, marca Jofel.
④ Lavabo de sobreponer de cerámica porcelanizada, modelo Aero 01795, marca American Standard.	⑫ Papelera grande de pedal con depósito modelo IYL1012, marca Jofel.
⑤ Monomando con extensión modelo Boulevard 7431151MX, marca American Standard.	⑬ Espejo sin marco, sobre base metálica, fijado a muro con tornillos y taquete
⑥ Mingitorio de cerámica porcelanizada modelo Colony 01650 de 3.8 litros, marca American Standard.	⑭ Barra de mármol para lavamanos (ver detalle 01)

⑦ Fluxómetro de manija para mingitorio, modelo 285-19, marca Helvex.	⑮ Mueble para cuarto de aseo (ver detalle 02) con tarja marca Teka modelo 40.40 y llave de nariz de 13mm cromada con chapetón.
⑧ Despachador de papel higiénico mini Futura Inox	⑯ Mampara para sanitarios modelo estándar 4200 marca

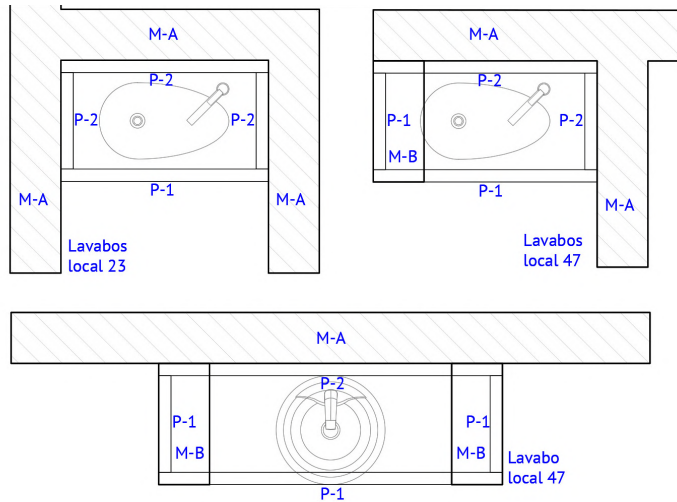
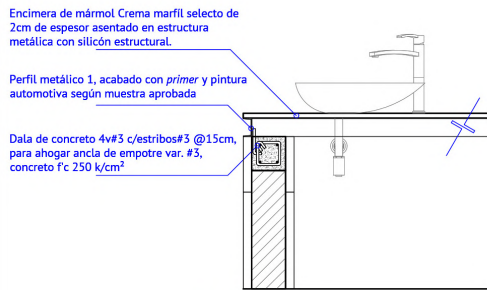
P-1. Perfil metálico 1
Canal C.P.S. de 3"
5.21 kg/m
Esc. S/E

P-2. Perfil metálico 2
PTR de 3x1½"
calibre 14
Esc. S/E

Detalle 01
Estructura de barra
M-B Muro bajo

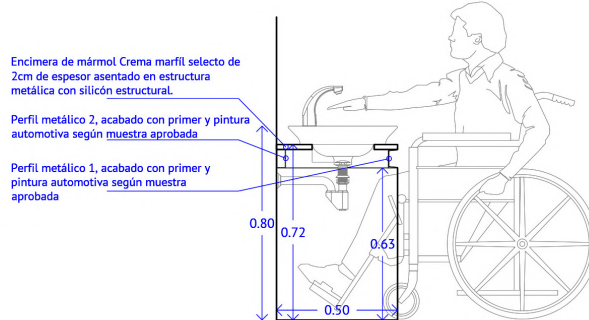
Detalle 03
Estructura de barra
Discapacitado

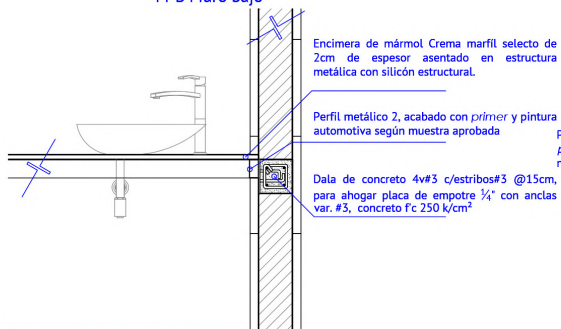
Detalle 02
Estructura de barra
M-A Muro alto

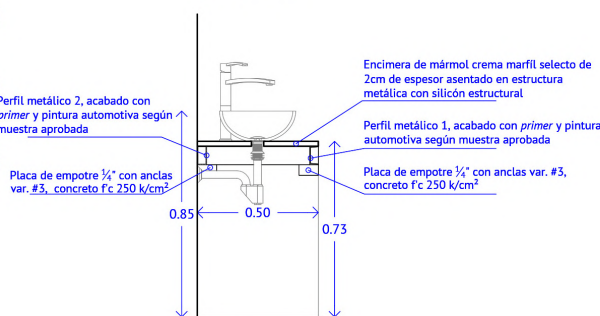
Detalle 04
Estructura de barra

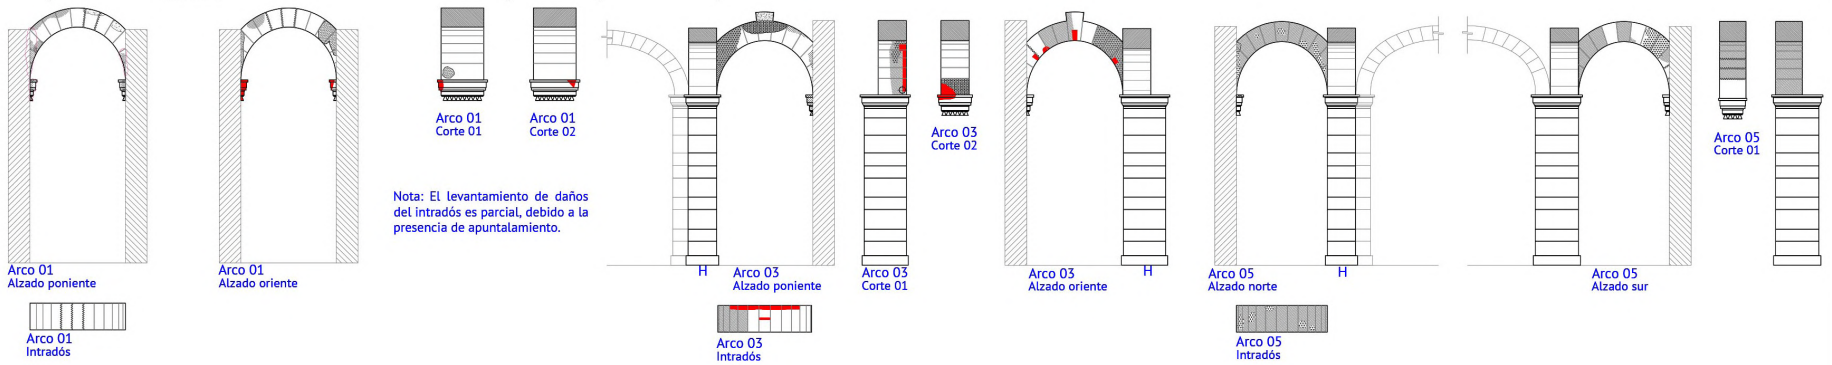
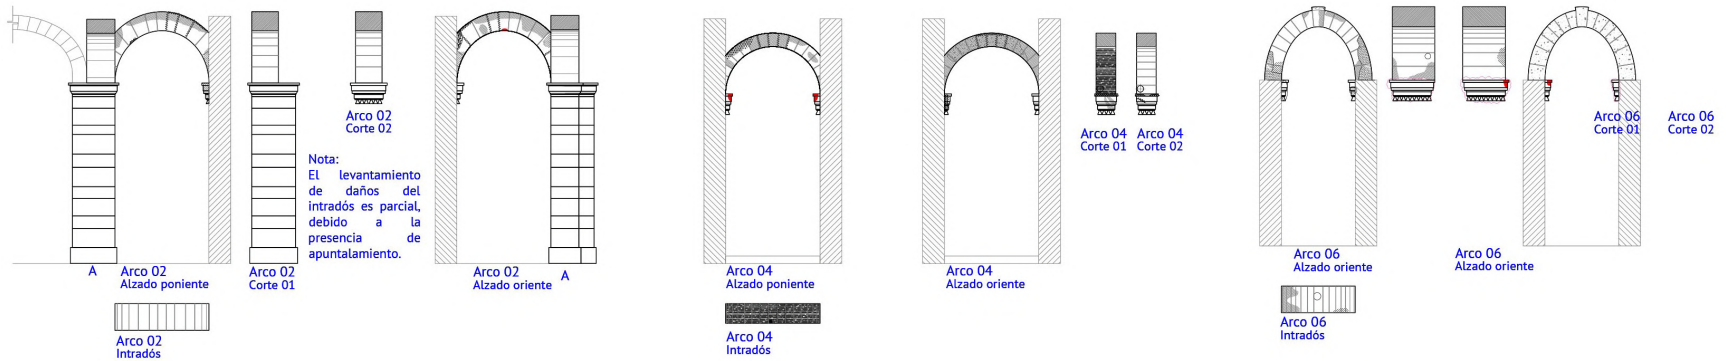
Nota: El levantamiento de daños del intradós es parcial, debido a la presencia de apuntalamiento.

Para realizar el levantamiento del estado actual en arcadas históricas resulta efectivo apoyarse en la técnica de monteas, ya que permite asociar diversos deterioros entre sí y deducir de manera rápida un patrón de problemática, el cual resulta de gran utilidad durante la formulación del diagnóstico estructural.

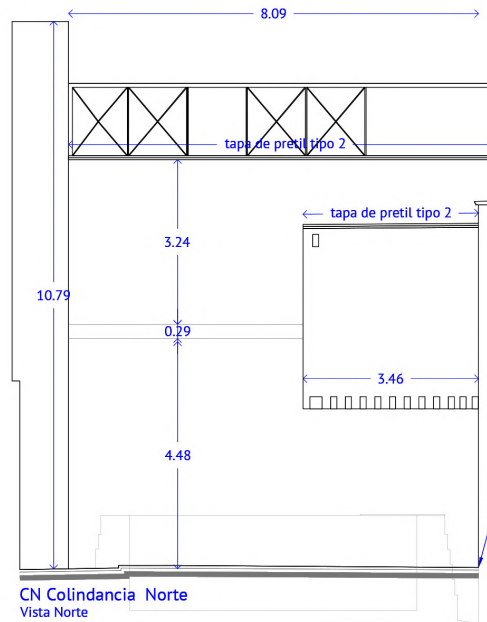
CN Colindancia Norte
Vista Norte

Detalles de tapa de pretil tipo

Siempre las edificaciones deben ser protegidas del agua que pueda infiltrarse por abajo o por arriba. El presente detalle hace énfasis a la “tapa del pretil”, la cual tiene la importante función de proteger el muro, donde dicha tapa se propone realizar con cantera gris de los remedios. En la práctica este tipo de piedra se especifica para elementos estructurales secundarios o decorativos.

También es importante comentar algo sobre el botaguas fabricado de lámina galvanizada metálica calibre 18. Vale la pena recordar que, en piezas de acero cuando la nominación es mayor el espesor disminuye, es decir, que una lámina calibre 30 es más delgada que la del botaguas. Además es importante completar la especificación para que el supervisor tenga más elementos de control, por ejemplo, lámina calibre 18, de 1.21 mm de espesor y 9.8 kg/m².

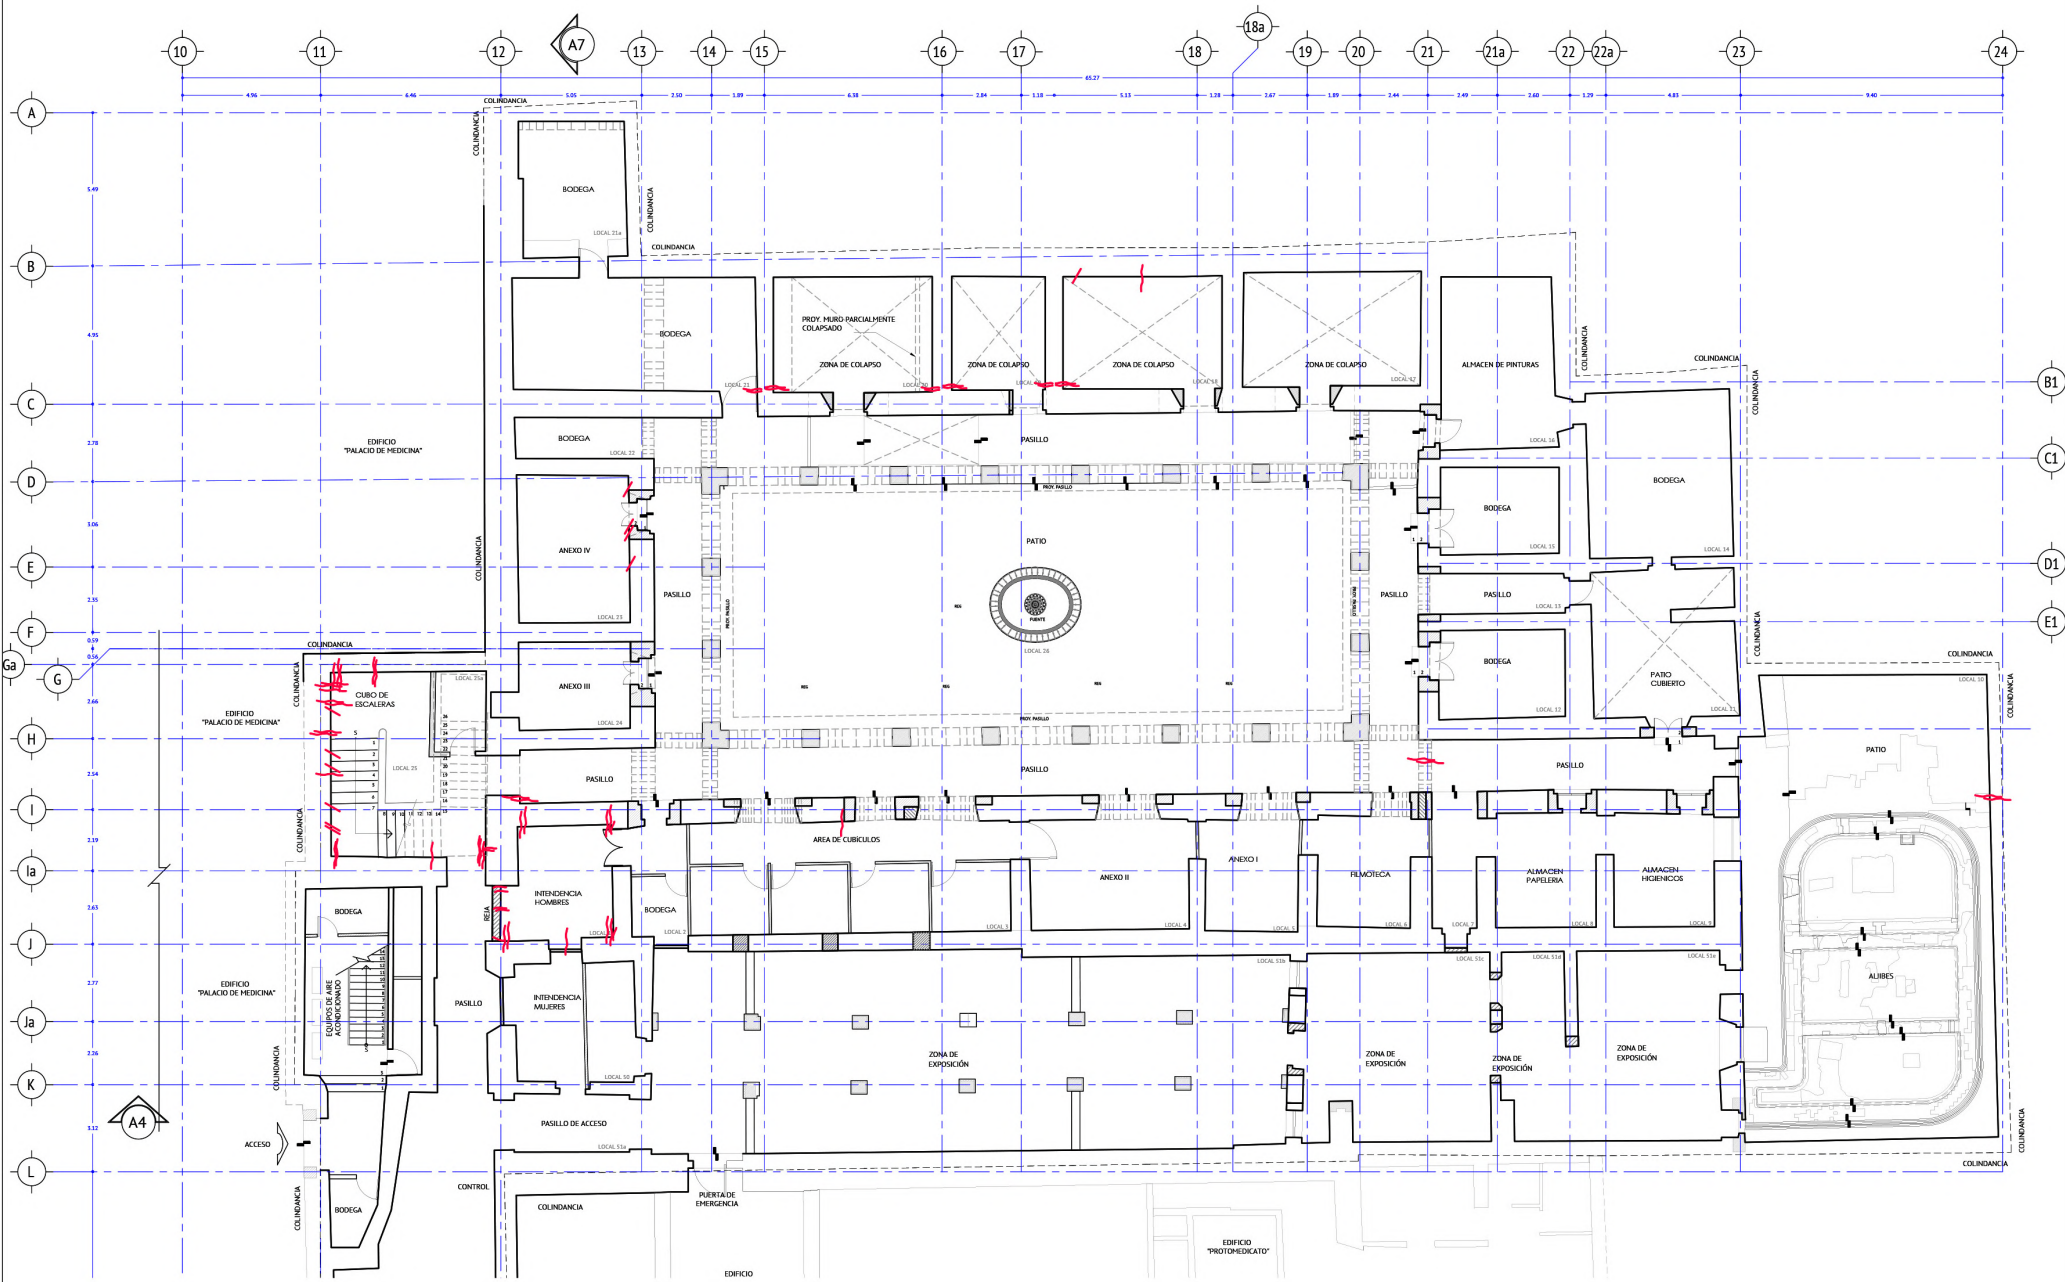
Estado de deterioro

Grieta vertical en muro
-

Grieta diagonal en muro
-

Grieta en piso
-

Grieta horizontal en muro

El presente detalle sobre el estado de deterioros expone en planta, grietas que se propagan en el plano horizontal y vertical, sin embargo, cuando se busca formular un estudio más detallado se aconseja hacer el esfuerzo por representar las trayectorias de las grietas verticales en alzado, aunque sea sólo para la zona crítica, porque pueden advertir etapas constructivas.

Para calificar las grietas es importante identificar las recientes y las históricas. En la práctica se ha identificado que, cuando tienen mucho tiempo, la trayectoria adquiere un matiz negro, mientras que las grietas recientes están limpias. Respecto al patrón de su trayectoria, cuando son casi lineales significa que se originaron por intensidad de esfuerzos mecánicos.

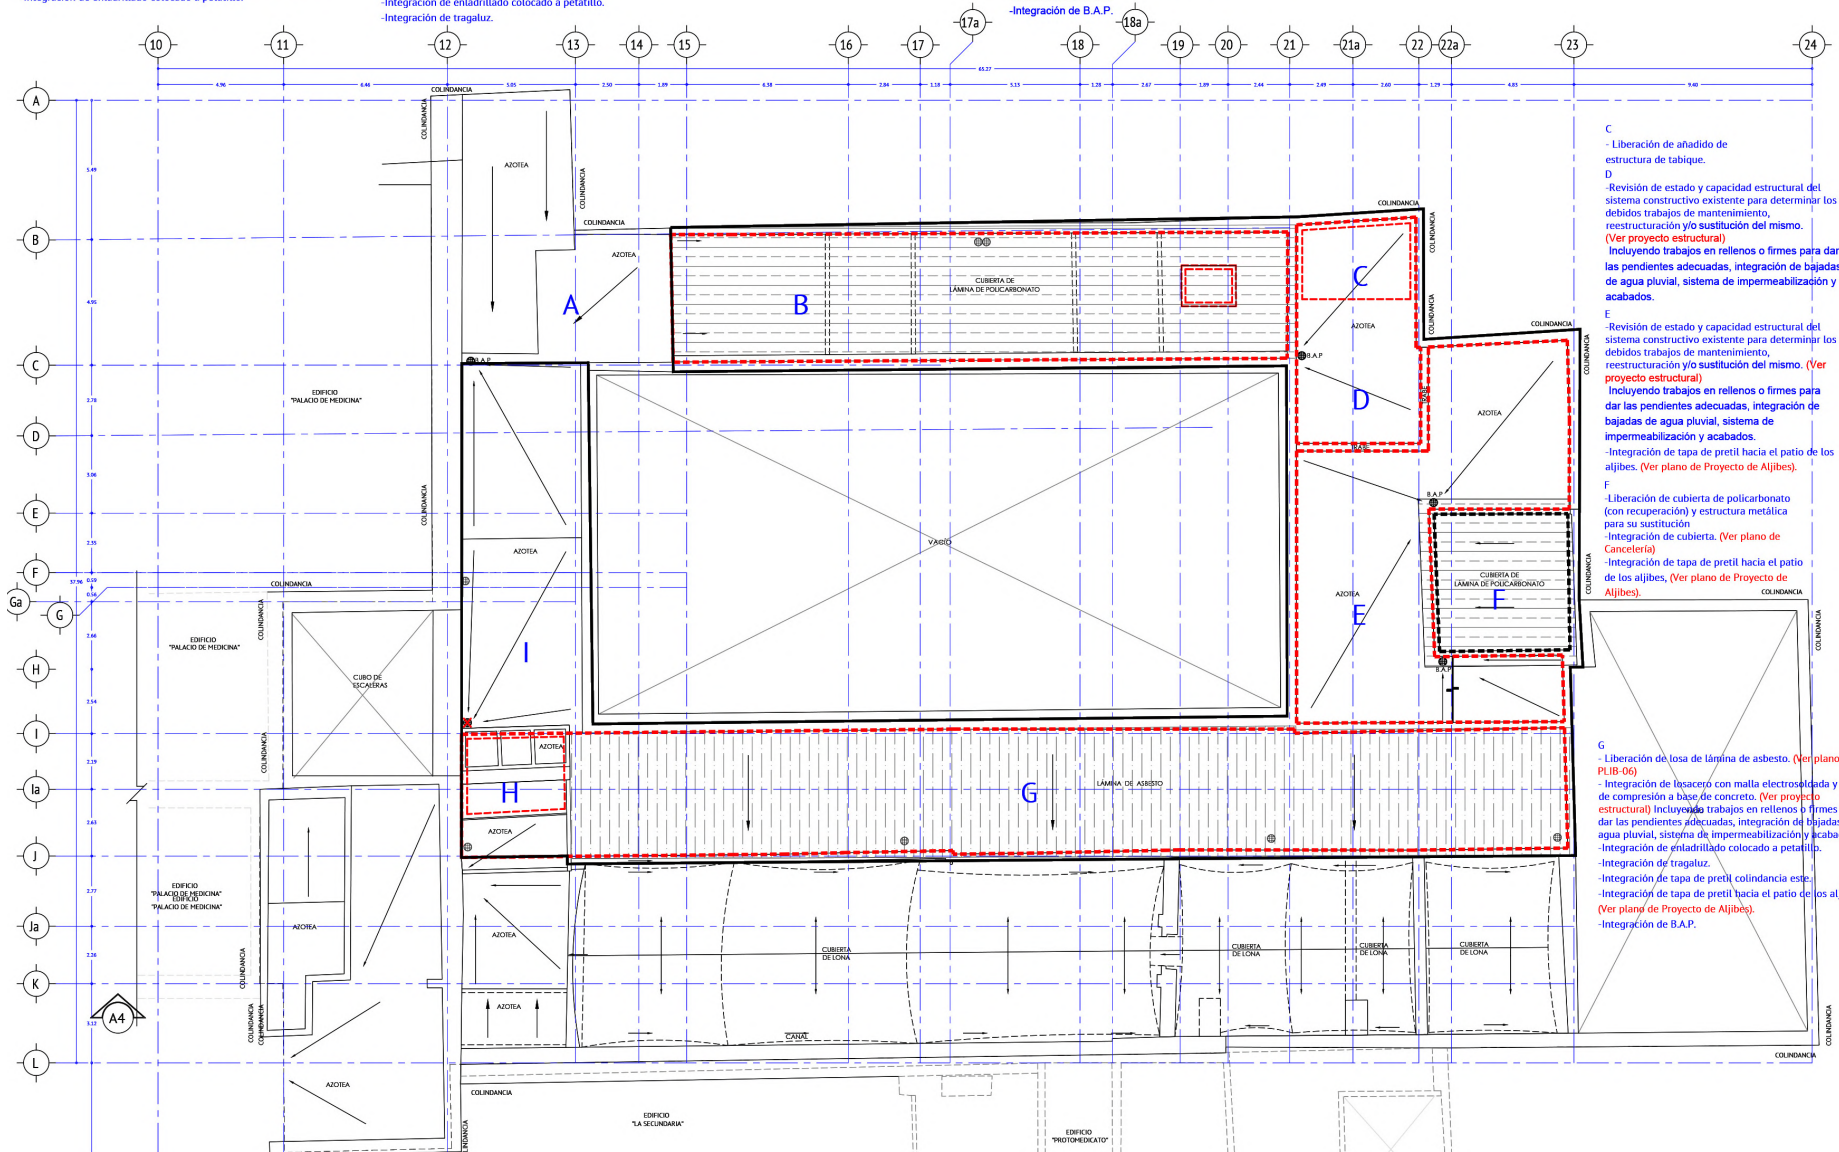
Estado de deterioro y propuesta de restauración.
Planta azotea

- C**
- Liberación de añadido de estructura de tabique.
- D**
- Revisión de estado y capacidad estructural del sistema constructivo existente para determinar los debidos trabajos de mantenimiento, reestructuración y/o sustitución del mismo. (Ver proyecto estructural)

- Incluyendo trabajos en rellenos o firmes para dar las pendientes adecuadas, integración de bajadas de agua pluvial, sistema de impermeabilización y acabados.

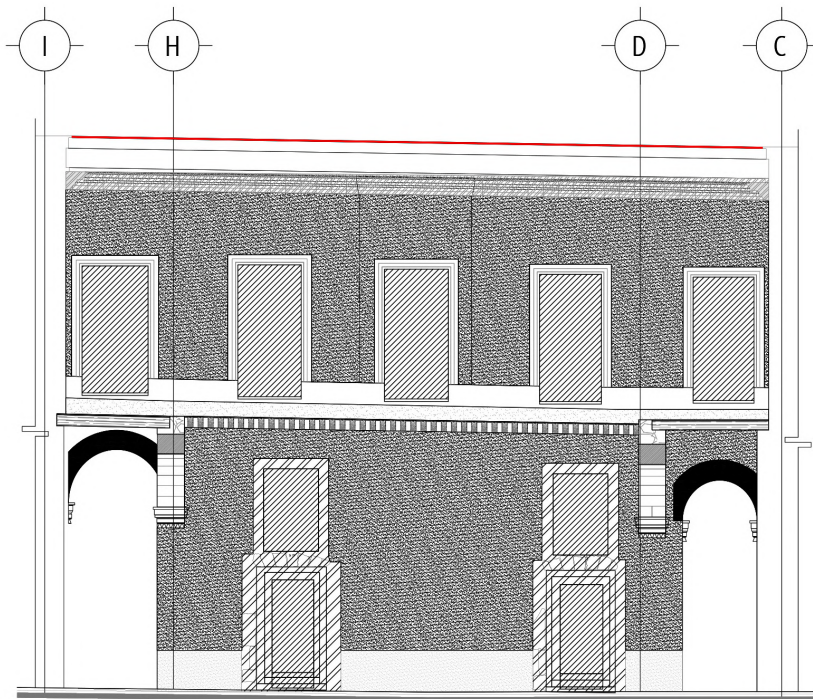
Fachada interior poniente
Propuesta generalizada

PROPUESTA FACHADA PONIENTE	
	PB-26-R-MP -Limpieza general en muros -Consolidación a base de inyección de lechada fluida cal-arena -Remamposeo de secciones perdidas o muy degradadas -Reintegración de aplastado cal-arena aditivo -Reintegración de pintura a la cal según diseño y paleta autorizados por la DAO y supervisiones.
	-Reconfiguración y restauración de vano de cantera y ladrillo según propuesta autorizada por DAO y supervisiones. (Ver planos de propuesta de fachadas) se refiere a los mismos de PB-(23,24)-R-MO
	-Revisión y restauración de arco de cantera (Ver planos de cantera) se refiere al mismo de PB-22-R-MO
	-Integración de puertas de carpintería según diseño autorizado por la DAO. (Ver planos de carpintería) se refiere a los mismos de PB-(23,24)-R-MO
	-Rejunteo con mortero cal-arena en tabletas de rodapié -Limpieza, asfalte, resinas y reintegraciones de tabletas en rodapié (Ver planos de cantera)

IN-49-R-MP -Limpieza general en muros -Consolidación a base de inyección de lechada fluida cal-arena -Remamposeo de secciones perdidas o muy degradadas -Inyección localizada o remamposeo en grietas. De ser necesaria alguna otra intervención estructural se especificará a detalle en los planos estructurales (Ver proyecto estructural) -Reintegración de aplastado cal-arena aditivo -Reintegración de pintura a la cal según diseño y paleta autorizados por la DAO y supervisiones.
	-Reintegración de tapas de ladrillo en pretil (Ver propuesta generalizada de azóles)
	-Reintegración de piezas de cornisa de cantera gris de los remedios perdidas o altamente disgregadas (en cornisa de fachada y de pasillo) (Ver planos de carpintería) -Restauración de cornisas de cantera de fachada y pasillo (Ver planos de cantera)
	-Integración de puertas de carpintería según diseño autorizado por la DAO. (Ver planos de carpintería) se refiere a los mismos de IN-(46,47,48,27)-R-MP

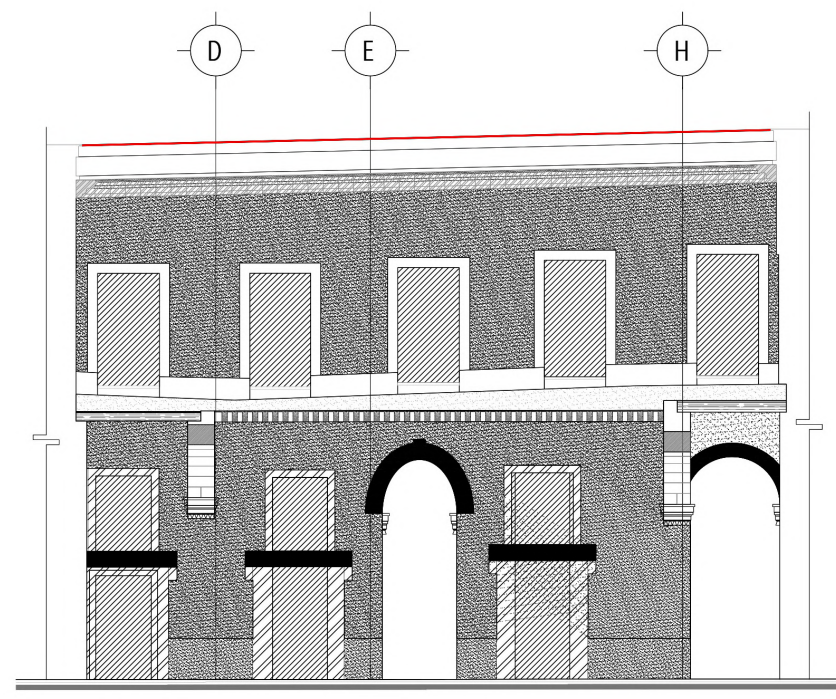
Fachada interior oriente
Propuesta generalizada

PROPUESTA FACHADA PONIENTE	
	PB-26-R-MO -Limpieza general en muros -Consolidación a base de inyección de lechada fluida cal-arena -Remamposeo de secciones perdidas o muy degradadas -Inyección localizada o remamposeo en grietas. De ser necesaria alguna otra intervención estructural se especificará a detalle en los planos estructurales (Ver proyecto estructural) -Reintegración de aplastado cal-arena aditivo -Reintegración de pintura a la cal según diseño y paleta autorizados por la DAO y supervisiones.
	-Reconfiguración y restauración de vano de cantera y ladrillo según propuesta autorizada por DAO y supervisiones. (Ver planos de cantera) se refiere a los mismos de PB-(12,15,16)-R-MP
	-Revisión y restauración de arco de cantera (Ver planos de cantera) se refiere al mismo de PB-13-R-MP
	-Integración de puertas de carpintería según diseño autorizado por la DAO. (Ver planos de carpintería) se refiere a los mismos de PB-(12,15)-R-MP

IN-49-R-MO -Limpieza general en muros -Consolidación a base de inyección de lechada fluida cal-arena -Remamposeo de secciones perdidas o muy degradadas -Inyección localizada o remamposeo en grietas. De ser necesaria alguna otra intervención estructural se especificará a detalle en los planos estructurales (Ver proyecto estructural) -Reintegración de aplastado cal-arena aditivo -Reintegración de pintura a la cal según diseño y paleta autorizados por la DAO y supervisiones.
	-Reintegración de tapas de ladrillo en pretil (Ver propuesta generalizada de azóles)
	-Reintegración de piezas de cornisa de cantera gris de los remedios perdidas o altamente disgregadas (en cornisa de fachada y de pasillo) (Ver planos de carpintería) -Restauración de cornisas de cantera de fachada y pasillo (Ver planos de cantera)
	-Integración de puertas de carpintería según diseño autorizado por la DAO. (Ver planos de carpintería) se refiere a los mismos de IN-(37,38,39a,39a,40)-R-MP

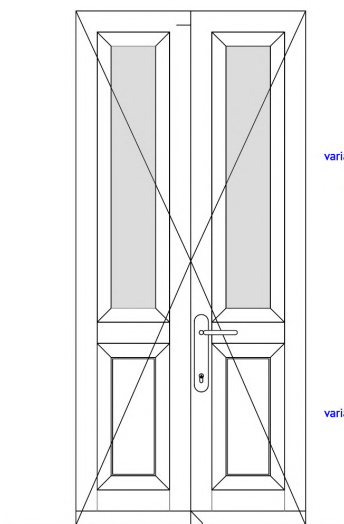
Alzado frontal

variable en proporción del 60% de la altura total

variable en proporción del 40% de la altura total

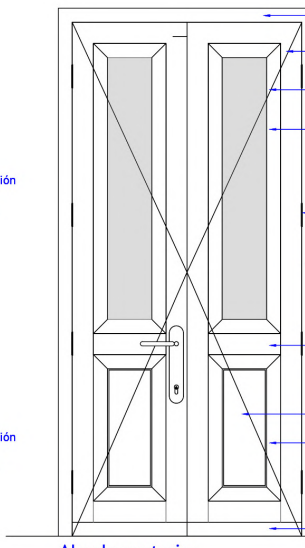
Alzado posterior

- Cabecero de madera de encino americano estufada hecho a base de perfiles de 3"x2", sujeto con pijas cabeza plana de acero #12x4" @30cm, marca Phillips o equivalente en calidad con taquete expansivo.

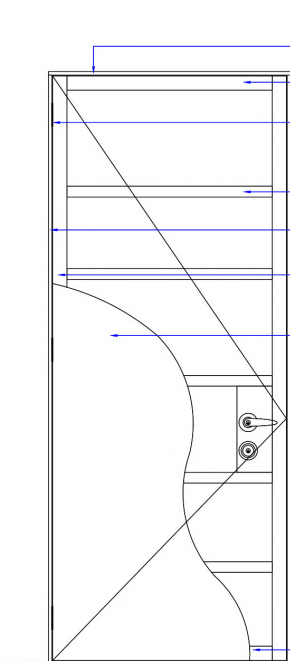
Alzado

- Cabecero labrado de madera de encino estufada hecho a base de tablón de 6"x1", sujeto con pijas cabeza plana de acero #12 x 4" @ 30cm marca Phillips o equivalente en calidad con taquete expansivo plástico.

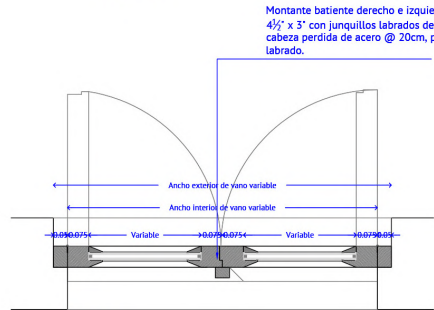
Planta

- Montante batiente derecho e izquierdo labrado en madera estufada de 4 1/2" x 3" con junquillos labrados de 5 x 2.2cm clavados con clavos de cabeza perdida de acero @ 20cm, para sujetar cristal doble y tablero labrado.

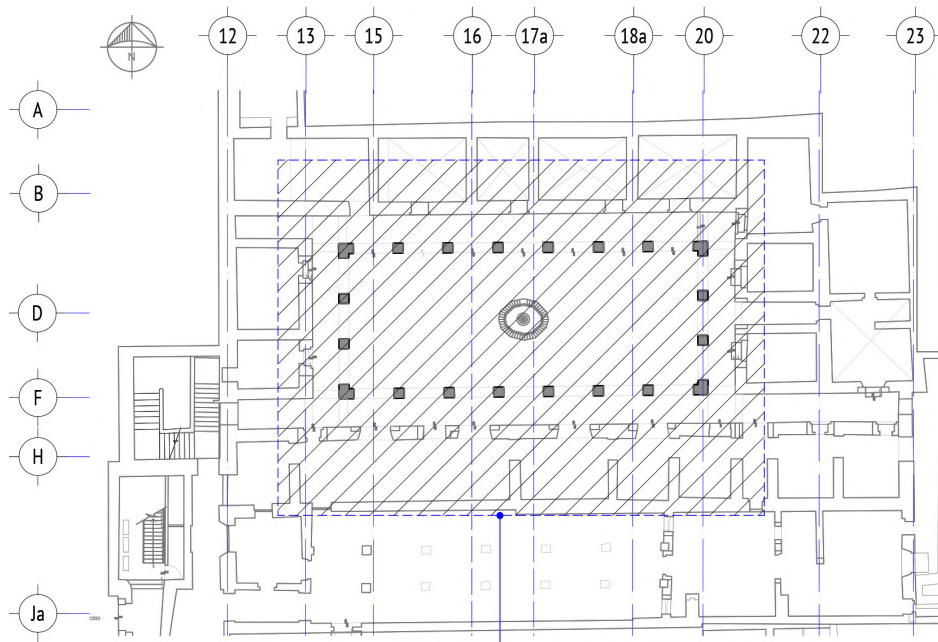
Zona de trabajo, se deberán inspeccionar cuidadosamente los elementos de cantera una vez retirados en su totalidad los aplanados existentes para determinar las acciones necesarias en cada uno de ellos.

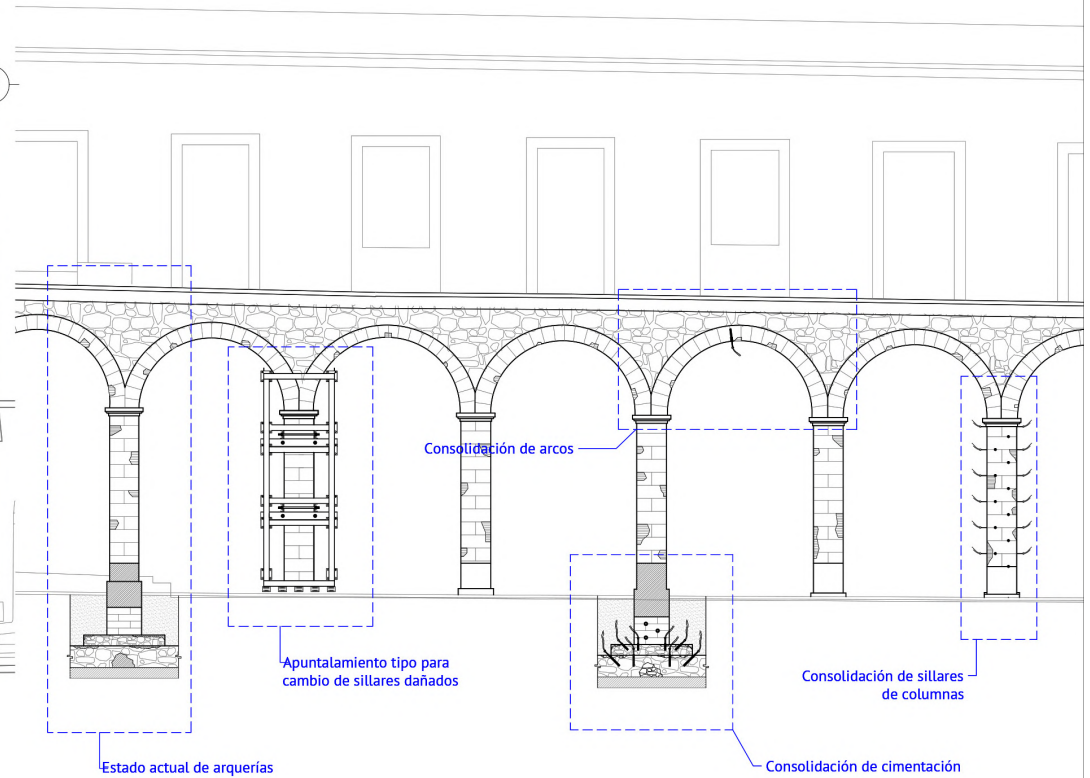
Área de trabajo. Alzado
Acciones generales para restauración estructural de arquerías

Área de trabajo. Planta
Acciones generales para restauración estructural de arquerías

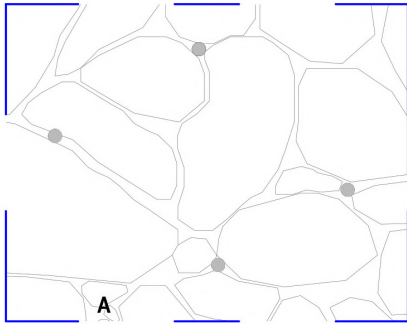
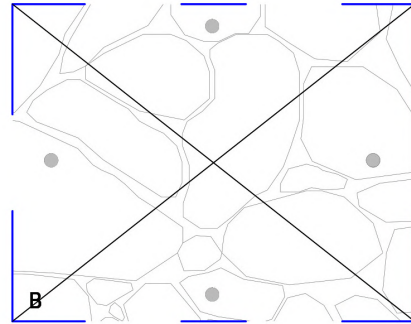
La distribución de los puertos de inyección será formando una retícula a tresbolillo con una separación máxima de 60 cm entre puertos subsecuentes, las perforaciones se harán en las juntas de las piedras como se ilustra en la imagen A, quedando prohibido ubicar puertos sobre las piedras como se observa en la imagen B.

En el presente detalle denominado consolidación de cimentación de los pilares, se observa que la fábrica está muy degradada, por lo que resulta razonable consolidarla. Para ejecutar dicha acción, los detalles exhiben una disposición densa de puertos de inyección, probablemente porque se requiere resanar varias juntas erosionadas y una multitud de fisuras.

En las notas se especifica que la inyección se realizará con bomba manual, lo que garantizará la reducción de las fisuras con la idea de salvaguardar su integridad frente a las humedades. También es importante destacar que las notas especifican “exfoliación en la zapata”, el deterioro se observa porque la piedra suele exhibir como desconchamiento gradual por capas muy delgadas y la fotografía pone de manifiesto dicha aseveración.

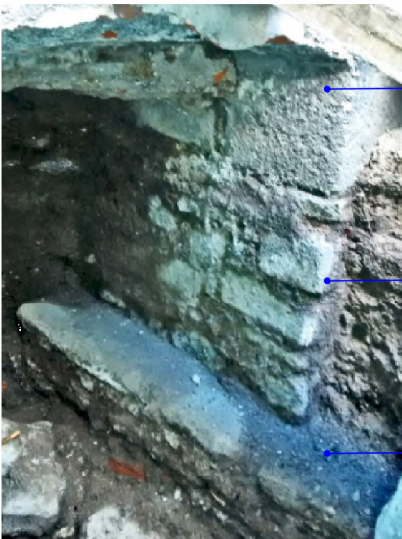
Sillares de cantería debajo de plinto

Basamento de mampostería

Base de zapata

Zapata de mampostería

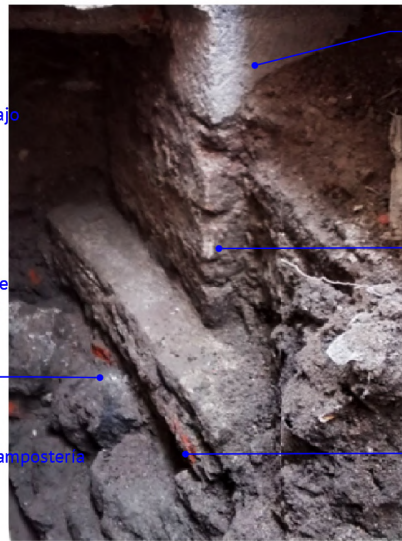
Sillares de cantería debajo de plinto

Basamento de mampostería

Zapata de mampostería

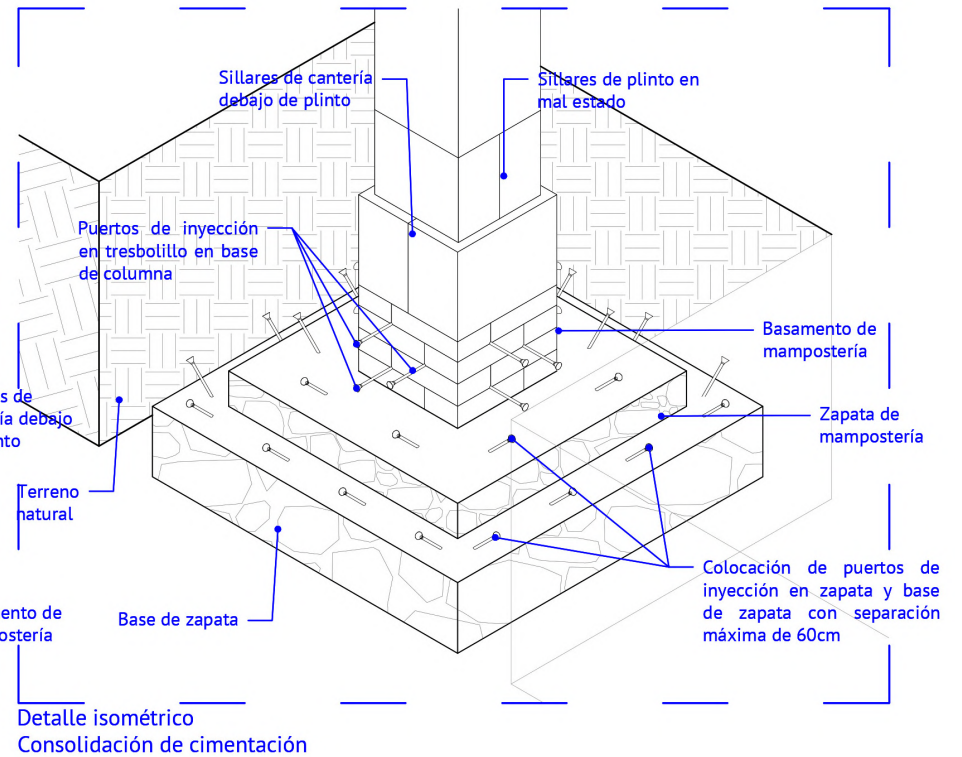
Detalle isométrico Consolidación de cimentación

Pérdida de sección y exfoliación en la mampostería del basamento

Respecto al diseño de la cimentación, se observa que el fuste gravita sobre un basamento y éste sobre una zapata escalonada de proporciones razonables, sin embargo, parece carecer de elementos que se ligen con la cimentación de la crujía adyacente, es decir, se trata de zapatas aisladas que desde el punto de vista estático deben mantener un estado de equilibrio satisfactorio, sin embargo, para deducir su sintomatología, dichas señales deben ser estudiadas respecto a la ubicación del predio, para saber si la construcción se localiza en suelos compresibles y deformables, pues la estabilidad de la cimentación no sólo depende de estar bien ejecutada, sino también de tener un diseño adecuado, porque una falla en ella se propaga fácilmente a toda la superestructura.

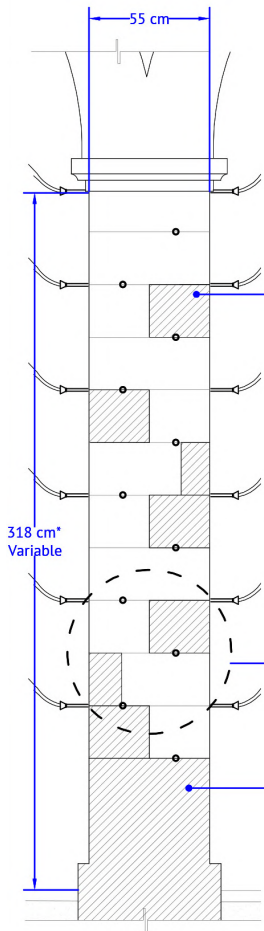
Detalle alzado Consolidación de fuste de pilastras

Restauración de elementos de cantera mediante injertos del mismo material o remoldeos según criterio de la dirección de proyecto, en caso de que se detecten fisuras en el sillar de cantería se deberá reemplazar en su totalidad. Los elementos restaurados podrán rotarse para ocultar la parte reparada, quedando las caras sanas del sillar por el exterior, para tal acción será necesario instalar los apuntalamientos provisionales

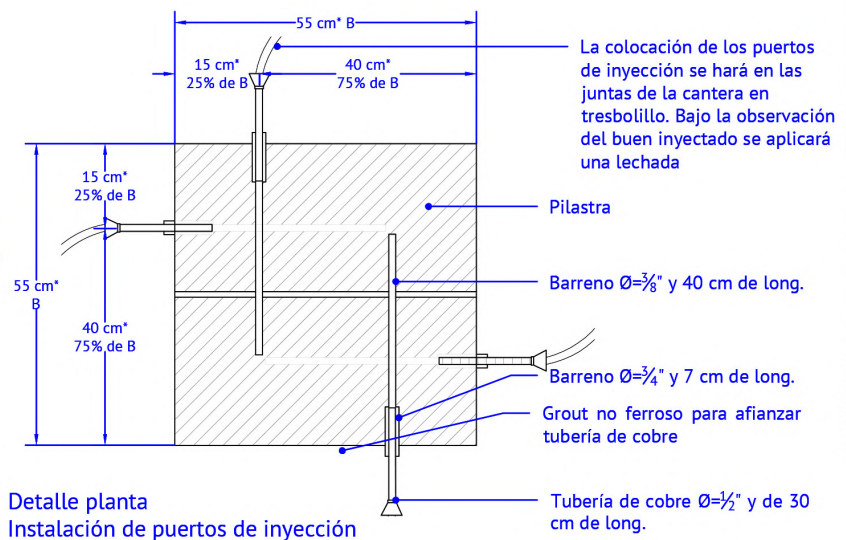
Detalle planta Instalación de puertos de inyección

- Barreno $\varnothing=3/8"$ y 7 cm de long.
- Barreno $\varnothing=3/8"$ y 40 cm de long.
- Grout no ferroso para afianzar tubería de cobre
- La colocación de los puertos de inyección se hará en las juntas de la cantera en tresbolillo. Bajo la observación del buen inyectado se aplicará una lechada
- Tubería de cobre $\varnothing=1/2"$ y de 30cm de long.

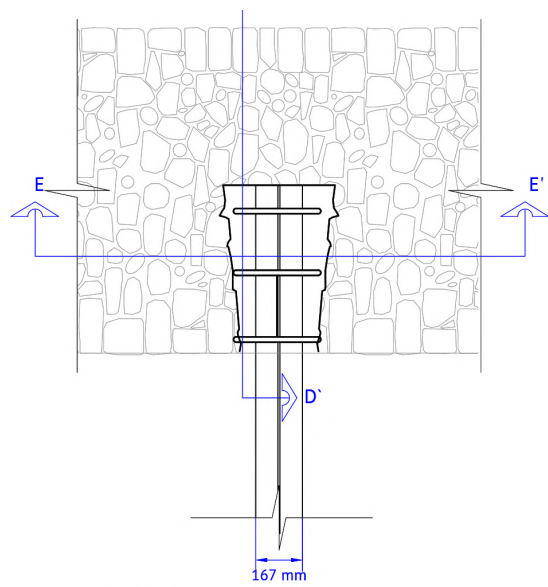
Detalle
Empotre de viga con muro
