DETALLES
CONSTRUCTIVOS
DE VINCULACIÓN

restauración

Universidad Nacional Autónoma de México
Facultad de Arquitectura

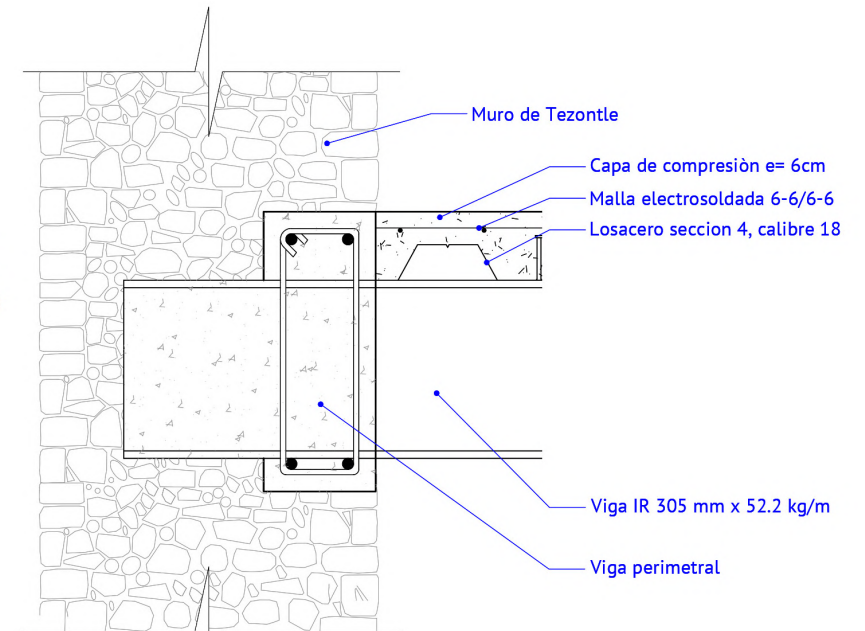
Detalle
Conexión de viga con muro
